復興計画ゾーニング等について

石巻の都市基盤復興に向けて

石 巻 市

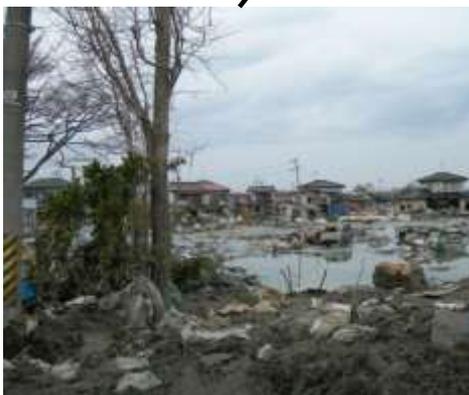
工業港背後地の被災(3月21日撮影)

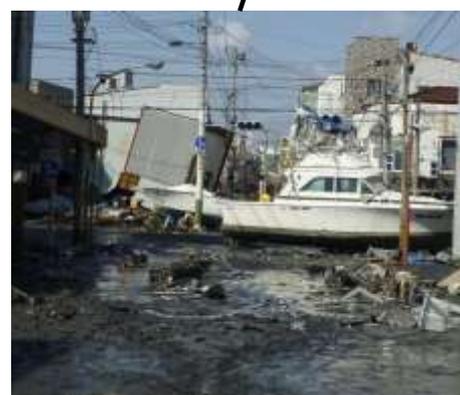
中心市街地の被災(3月12日撮影)

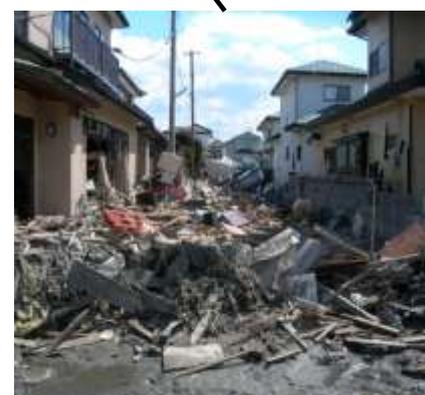
住宅地の被災(3月28日撮影)

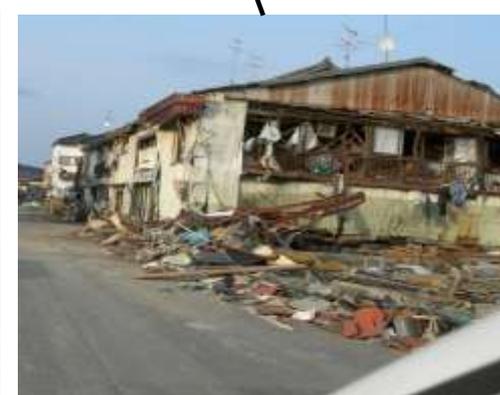
長浜防潮堤の背後(3月22日撮影)

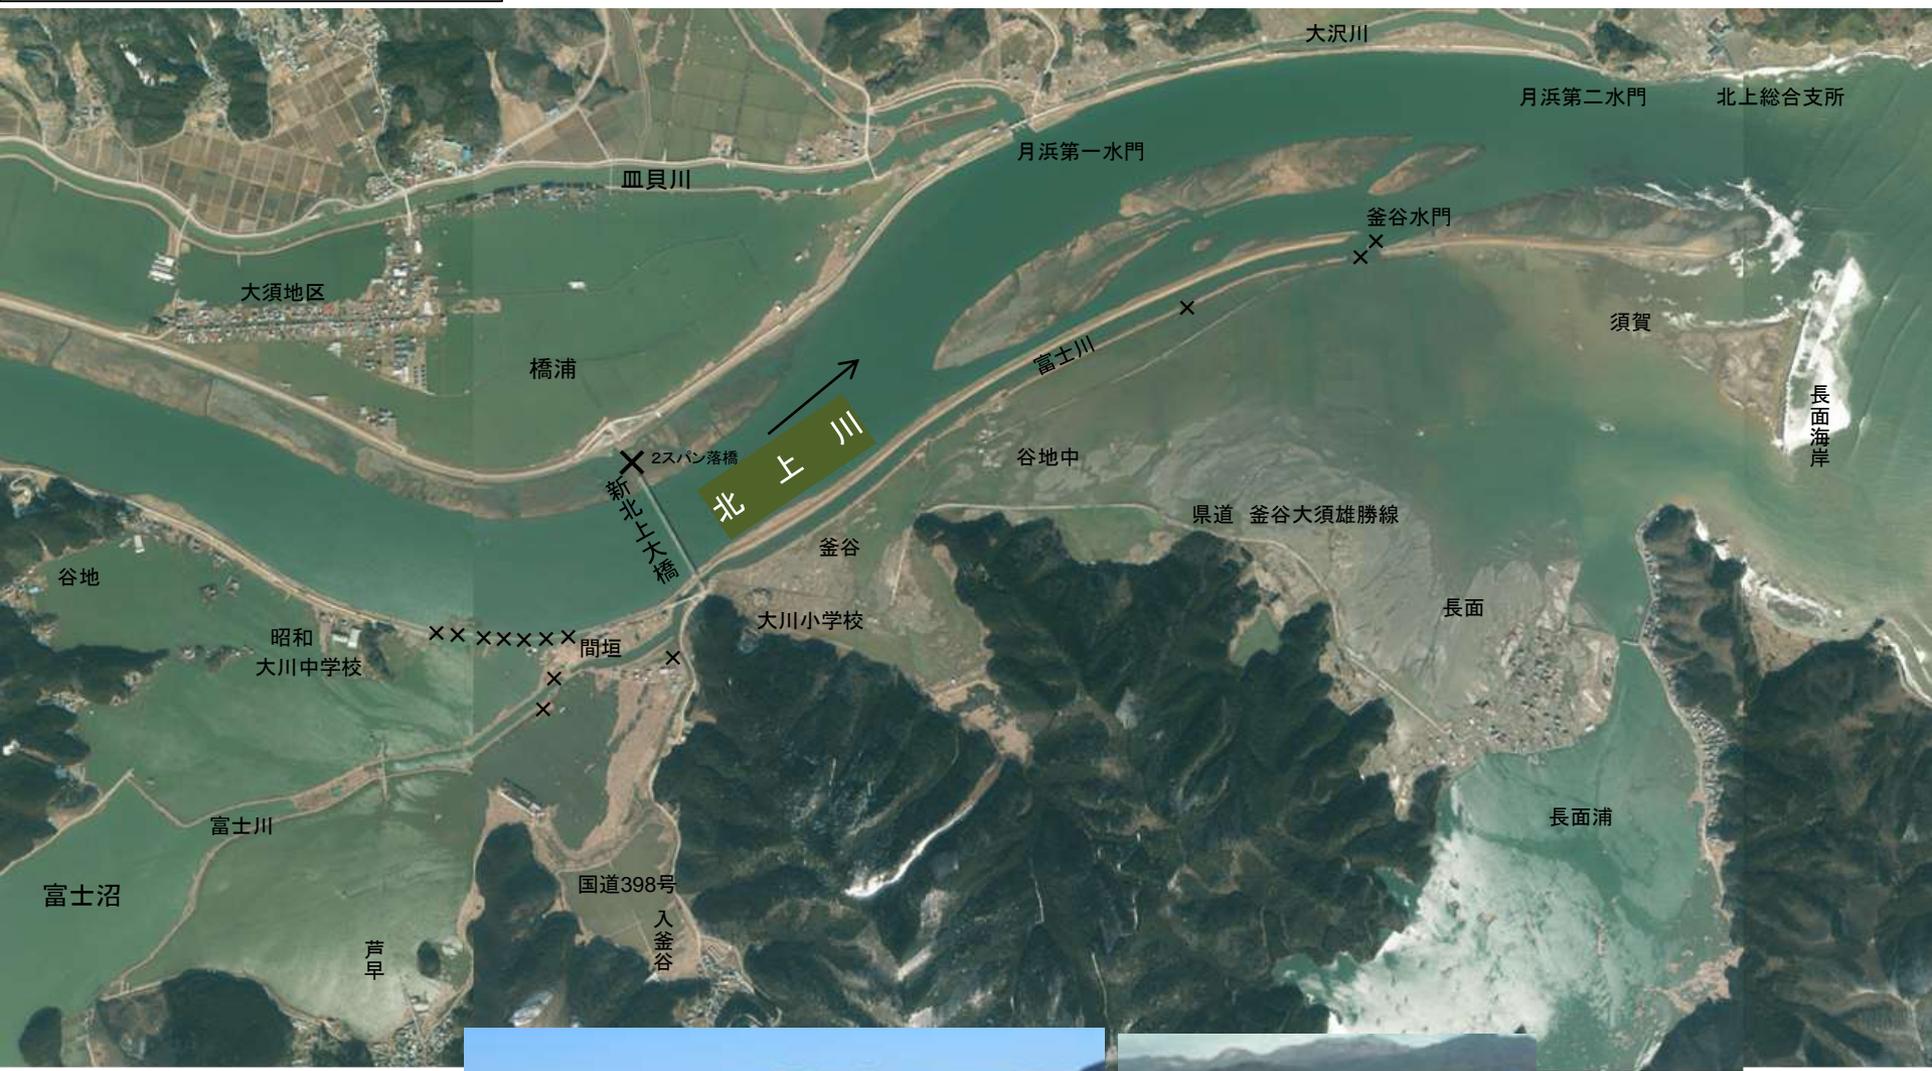
被災後の北上川河口

津波によって新北上大橋の左岸側2経間が流出
(3月19日撮影)

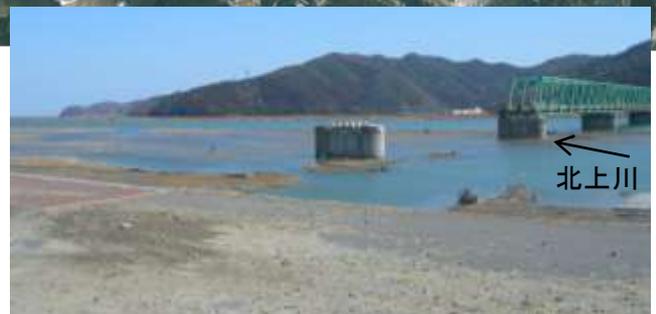
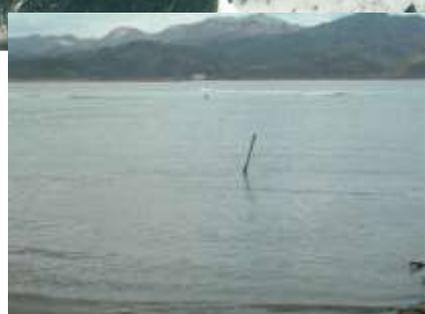
長面集落から釜谷水門方面を見る。かつて農地だったところには波が寄せている(4月21日撮影)。

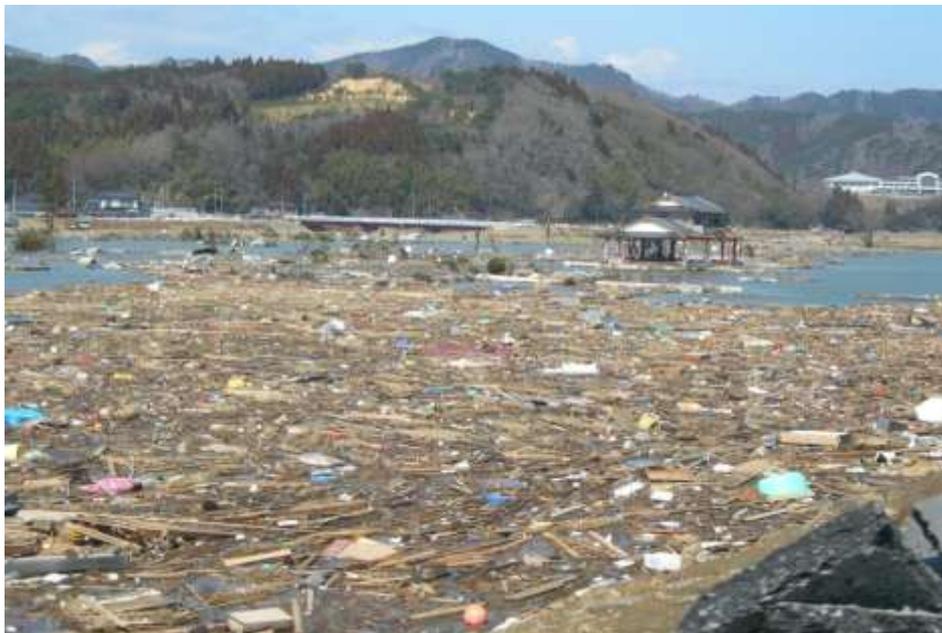
月浜第一水門背後の被災状況(3月19日撮影)

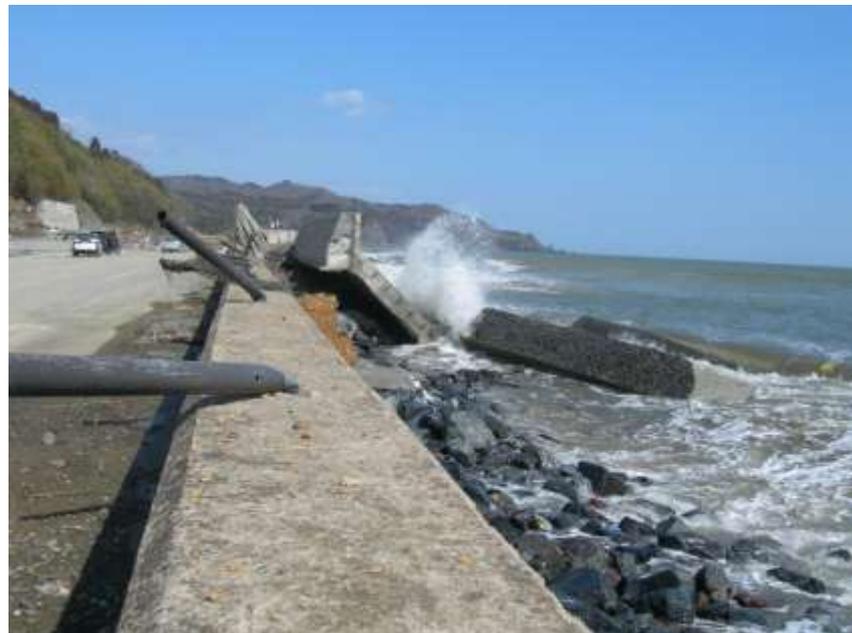
立神海岸の防波堤が津波により被災(3月19日撮影)

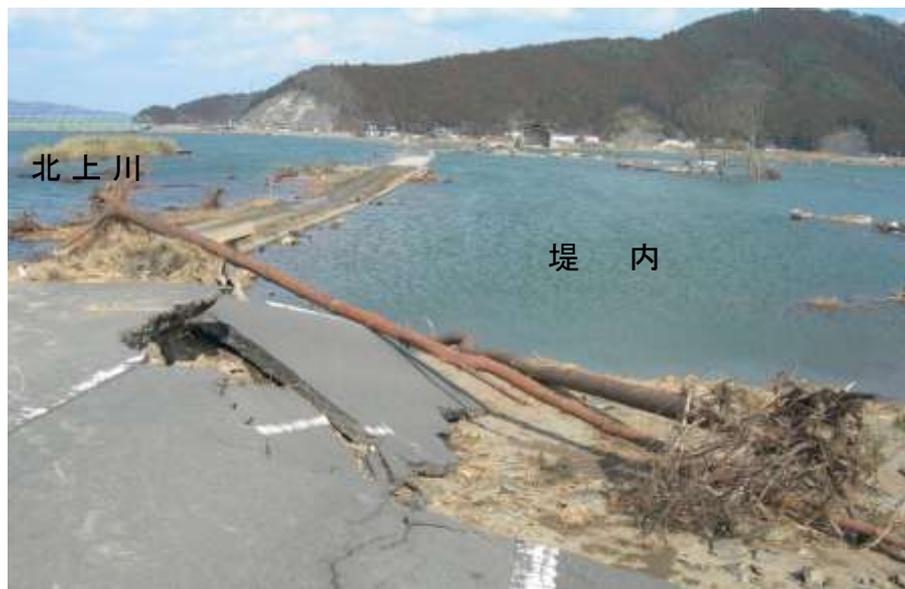
津波により堤防が破堤し、堤内が一面の海と化した間垣地区 3月19日撮影

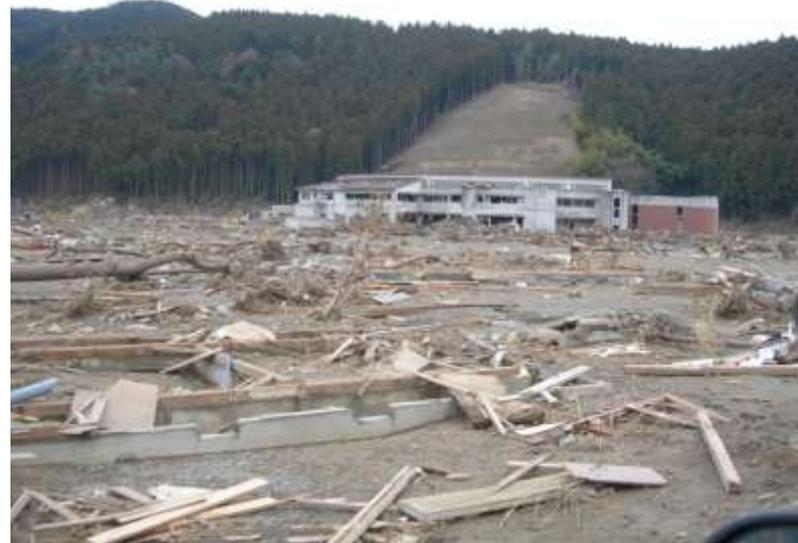
大川小学校付近の被災状況(3月25日撮影)

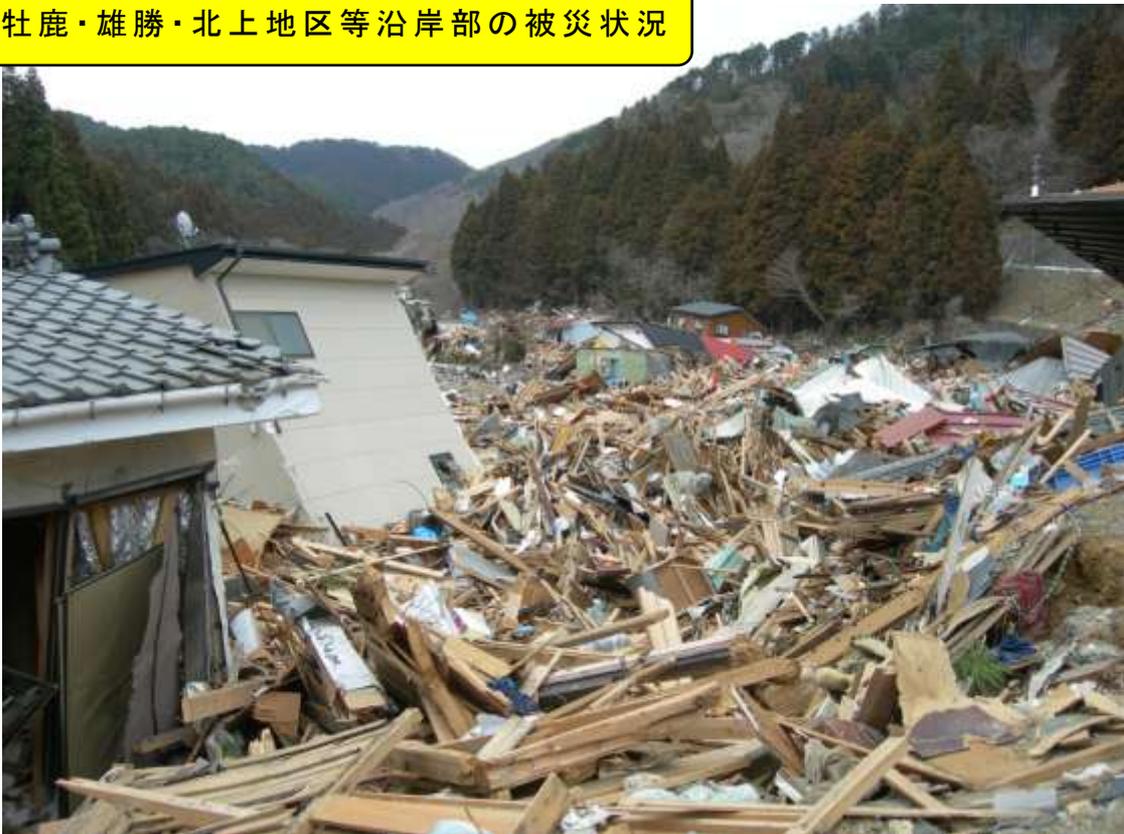
▲雄勝地区味噌作付近の被害状況(3月25日撮影)

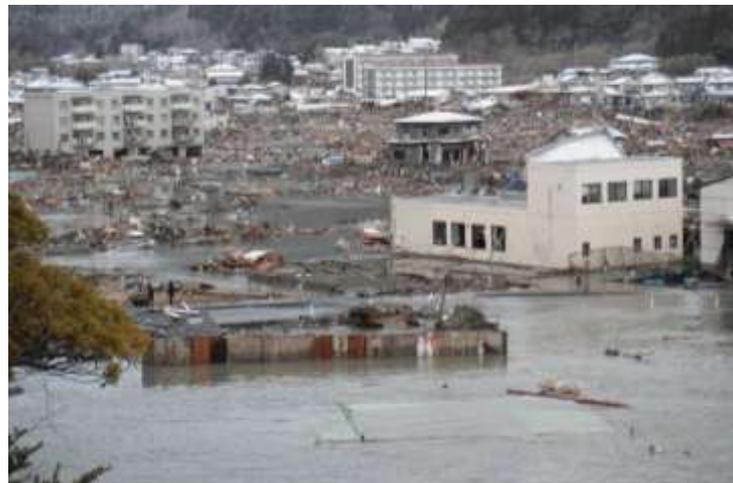
▲牡鹿地区鮎川の被災状況(3月28日撮影)

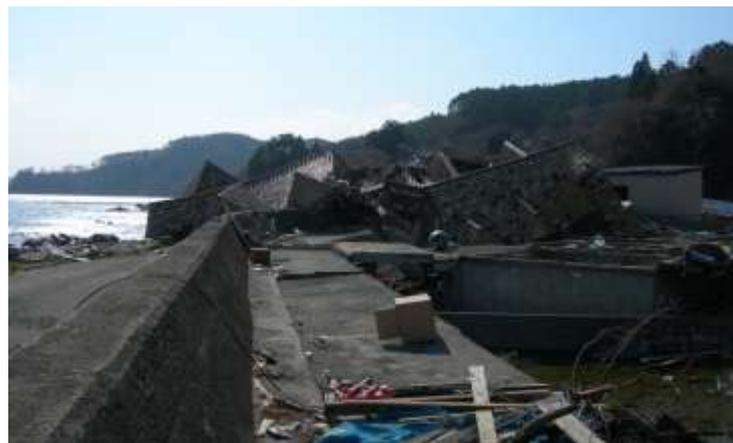
▲荻浜の被災状況(3月25日撮影)

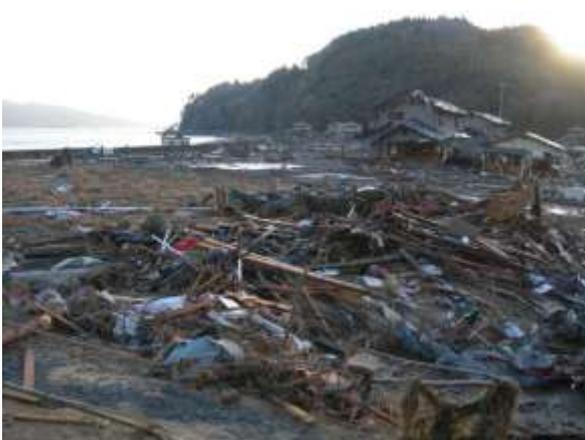
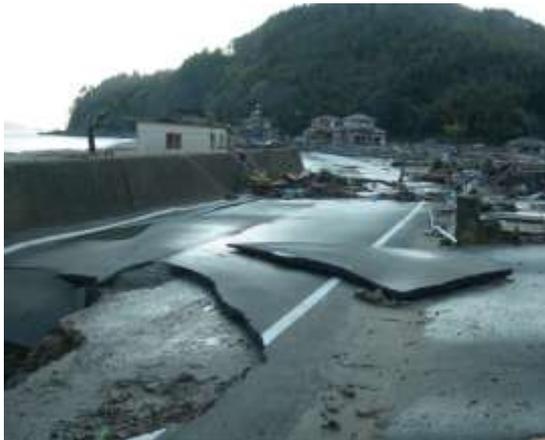
▲北上地区白浜の被災状況(3月16日撮影)

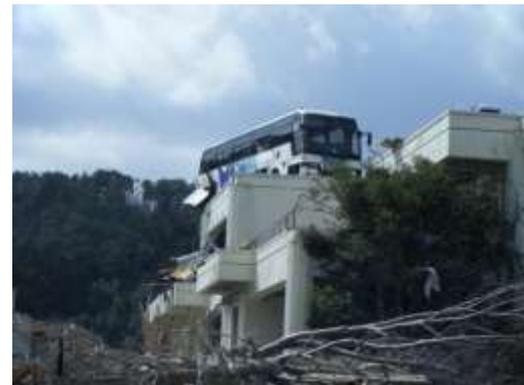
◀雄勝公民館の屋根に津波で流されたバスが乗っている(3月18日撮影)

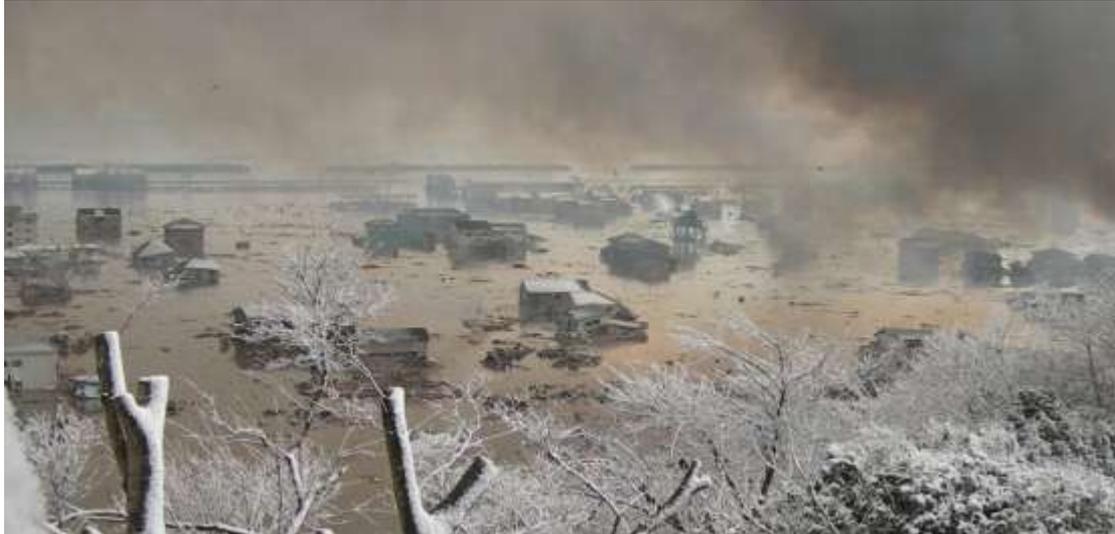
- 雲雀野海岸や長浜海岸などの海岸堤防(整備済:チリ地震対応)は、津波を防御できなかった

▲雲雀野海岸から侵入した津波で壊滅状態となった南浜町の状況(3月11日16:57撮影)

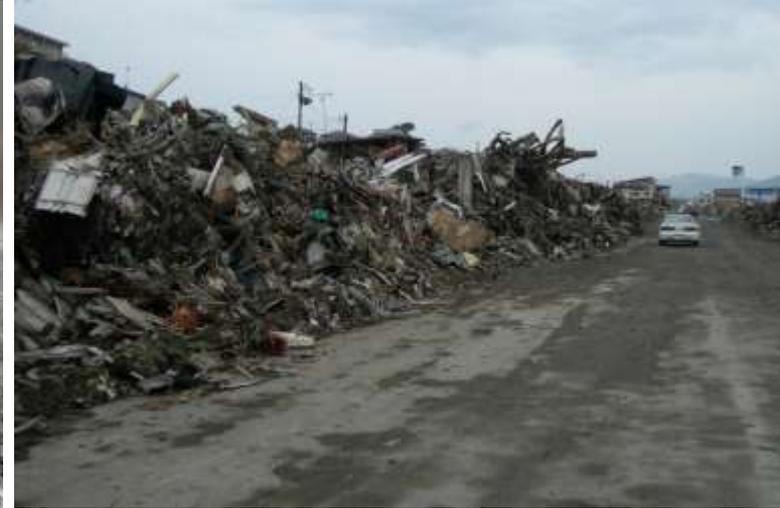
▲南浜町の被災状況(3月21日撮影)

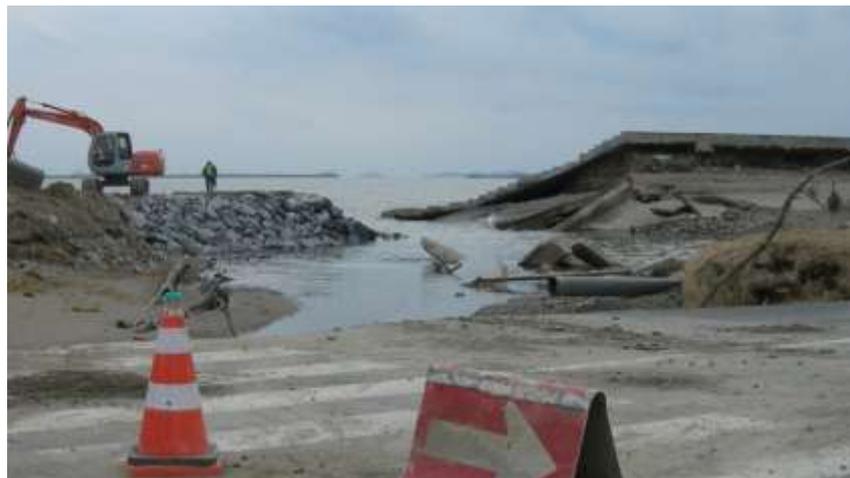
▲被災した長浜海岸堤防の状況(3月25日撮影)

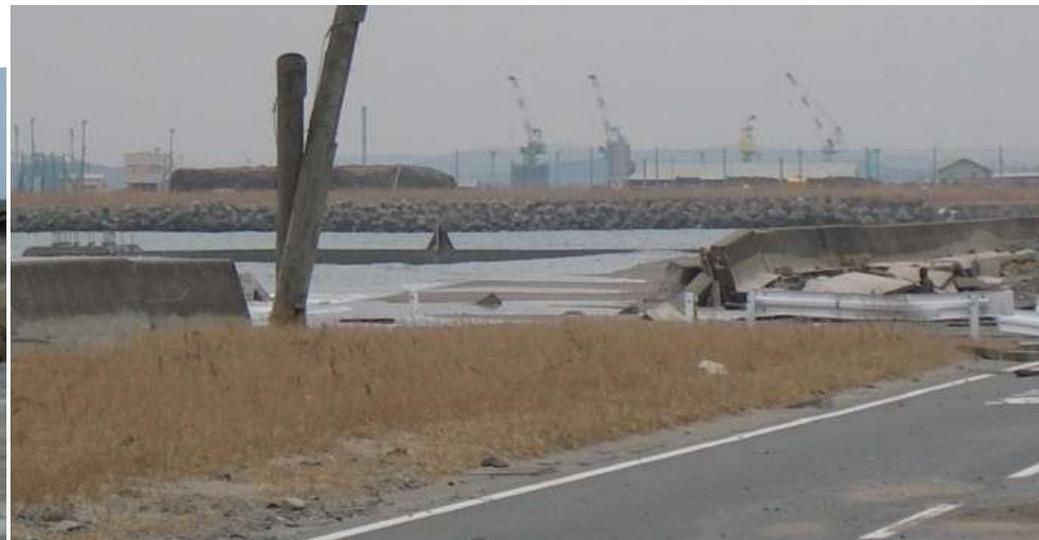
▲被災した雲雀野海岸堤防の状況(3月21日撮影)

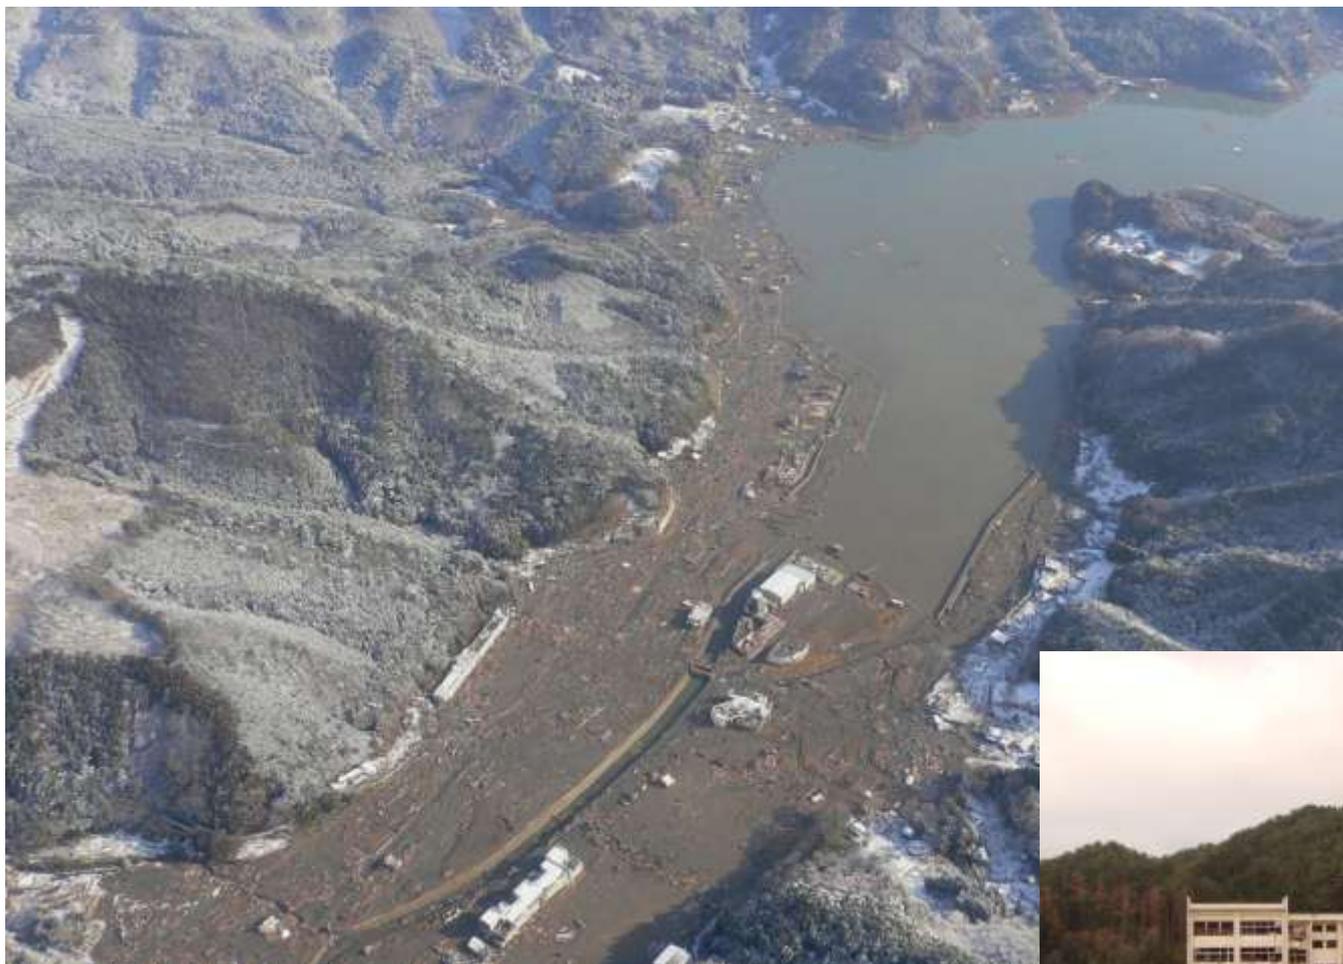
- 昭和35年のチリ津波を教訓として地盤を高くした雄勝地区でも、津波により被災した

▲上空からの雄勝地区の被災状況(3月12日 国交省へり撮影)

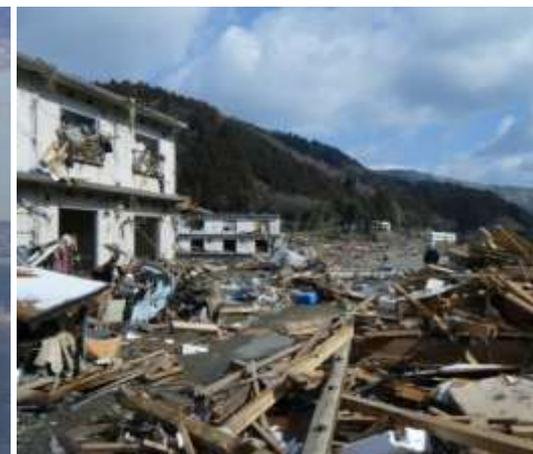
▲雄勝地区味噌作の被災状況
(3月18日撮影)

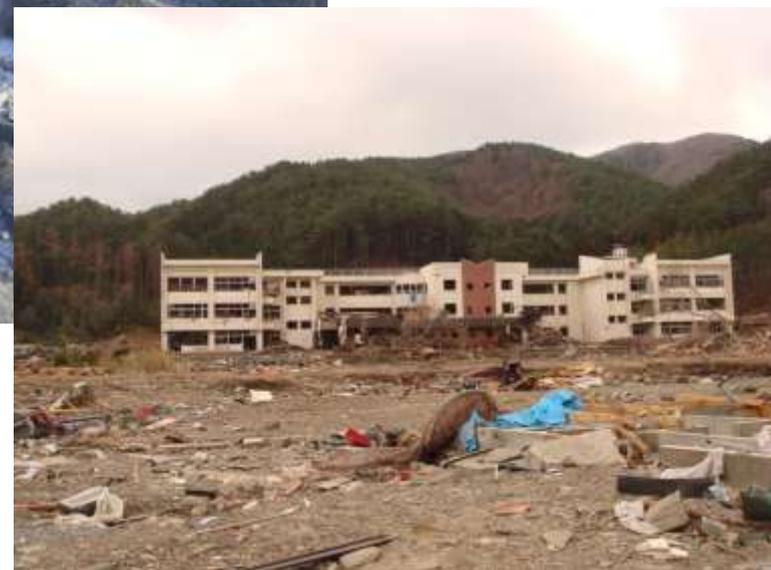
▲雄勝中学校の被災状況(3月22日撮影)

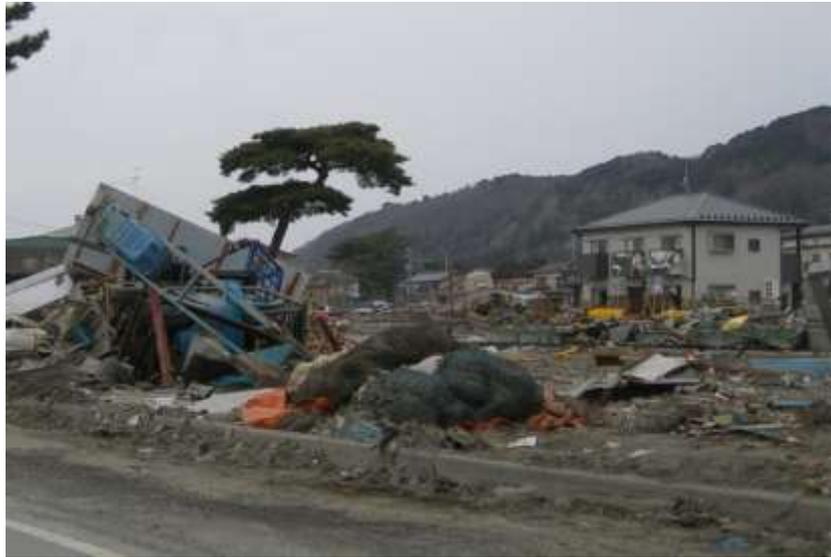
● 石巻漁港など港は津波を防ぐ施設等が無いため、背後地の住宅にも被害が及んだ

▲石巻漁港背後地の臨港道路背後の被災状況(3月25日撮影)

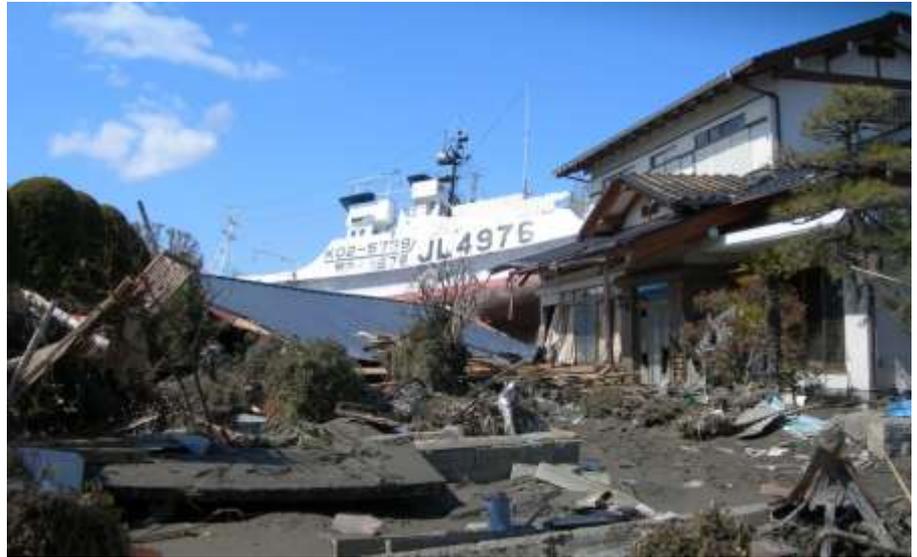
▲石巻漁港背後地の住宅地の被災状況(3月28日撮影)

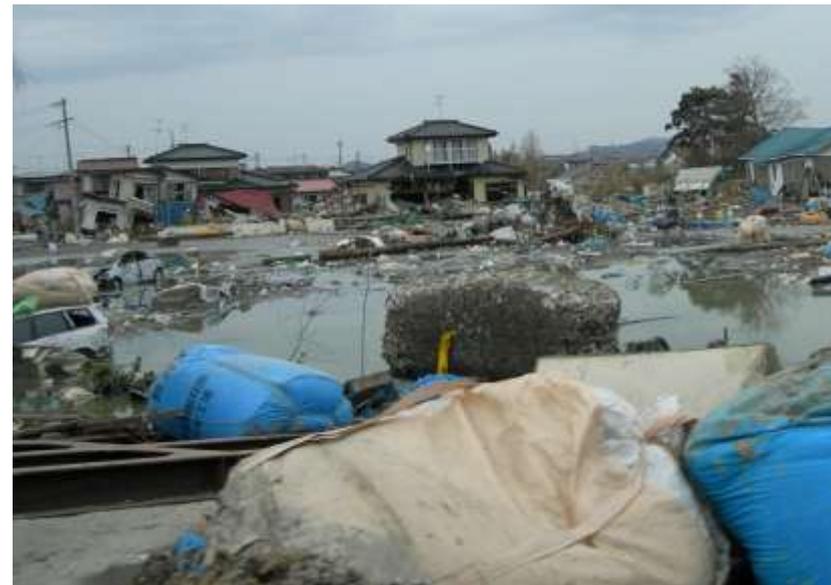
▲石巻工業港背後地の住宅地の被災状況(3月21日撮影)

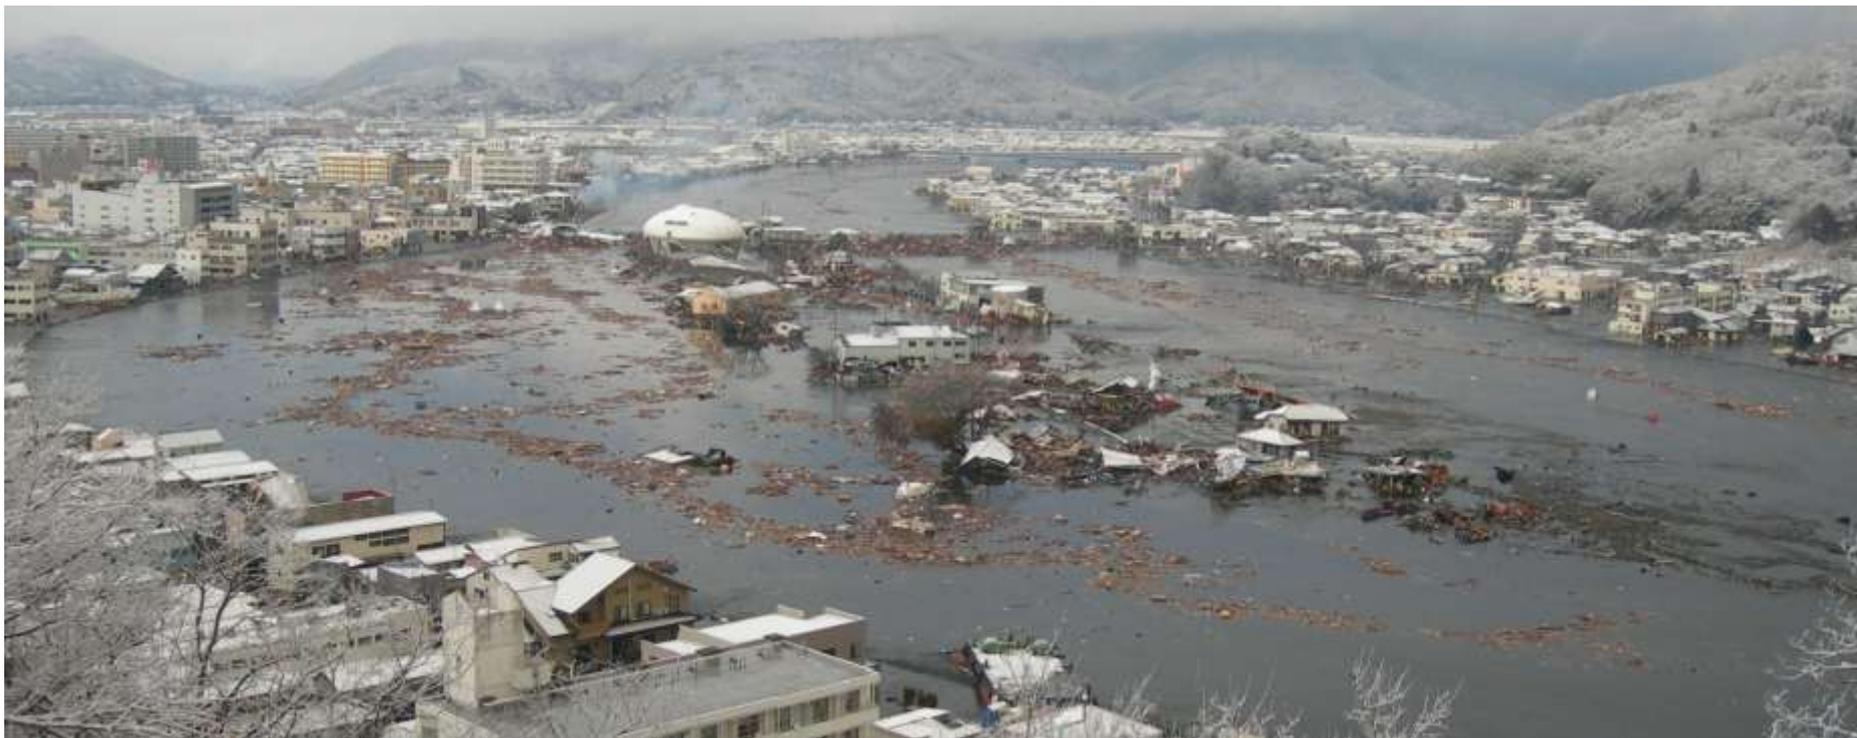
- 旧北上川河口部は無堤防のため大きな被害。また、定川や運河でも破堤や越流により被害

▲日和山より津波引波時の旧北上川中瀬方向をのぞむ(3月11日17:00撮影)

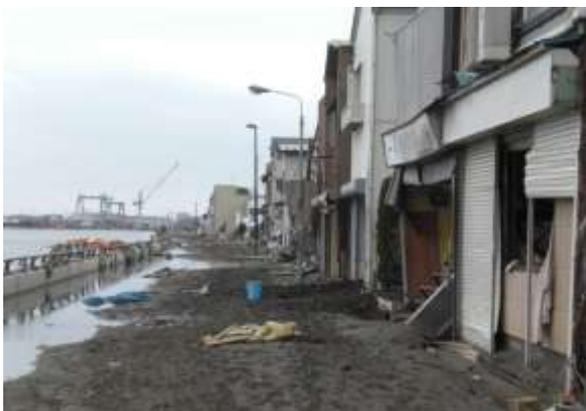
▲旧北上川右岸 門脇地区の被災状況(3月15日撮影)

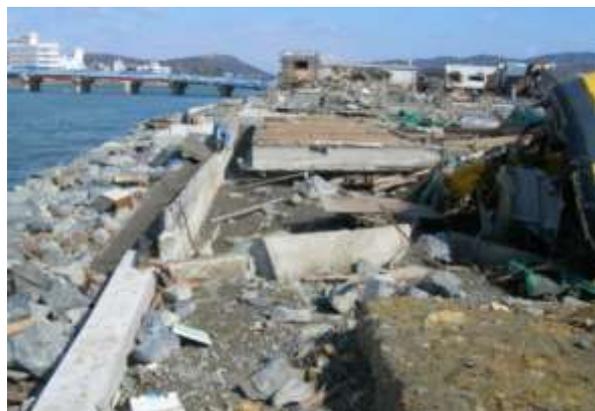
▲旧北上川左岸 湊地区の被災状況(3月28日撮影)

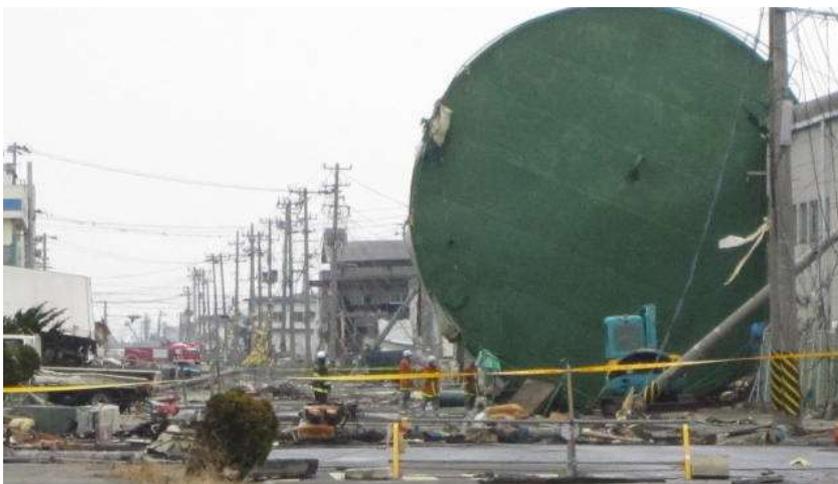
▲石巻漁港臨港道路に流出したタンク(3月15日撮影)

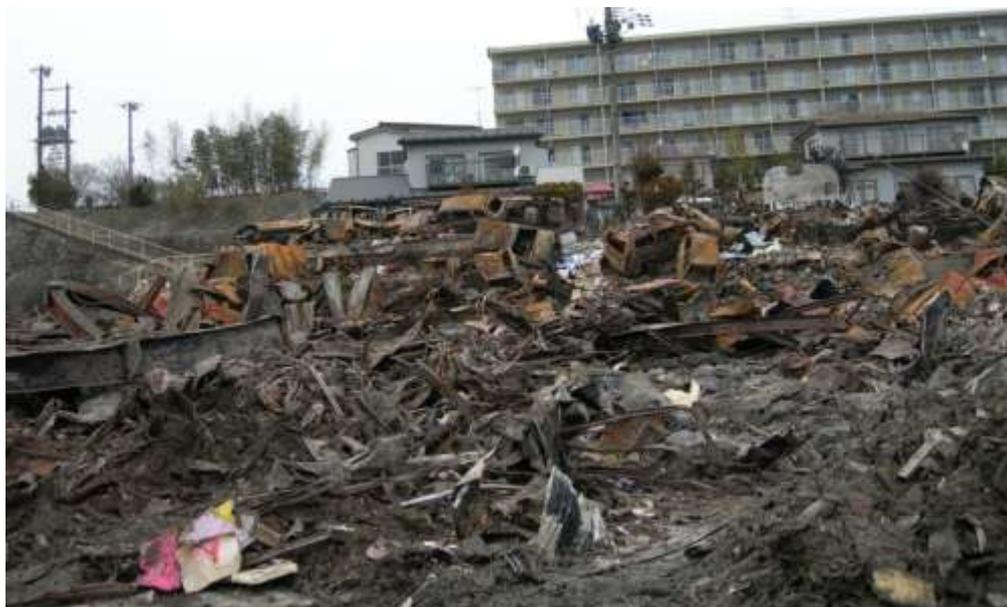
▲津波時に火災が発生し類焼した南浜町の状況(3月21日撮影)

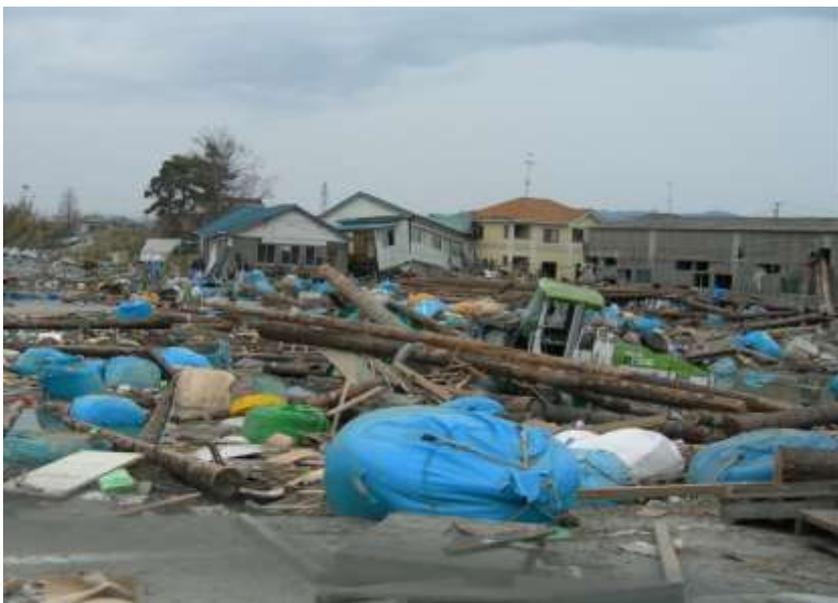
▲石巻工業港背後地に流出した丸太や飼肥料(3月21日撮影)

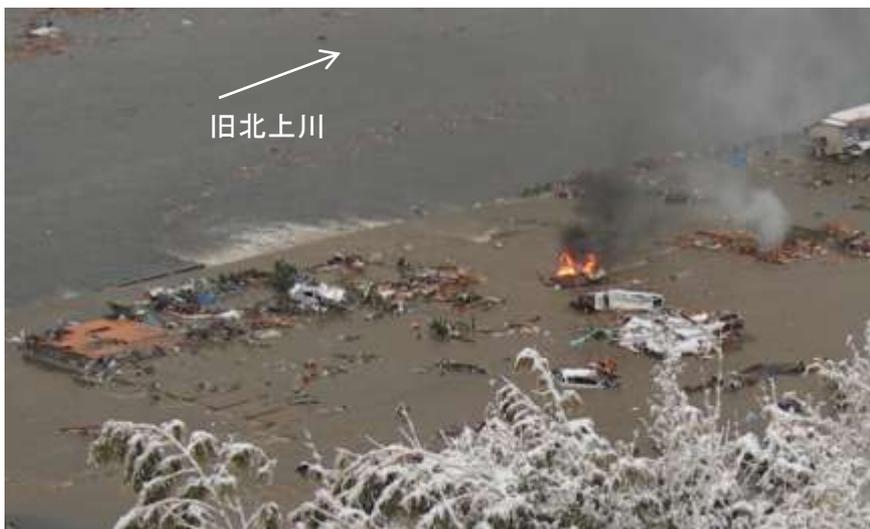
雲雀野海岸から入った津波が南浜町を
経て門脇から旧北上川に流出(火災を
伴う) 3月11日17:04撮影

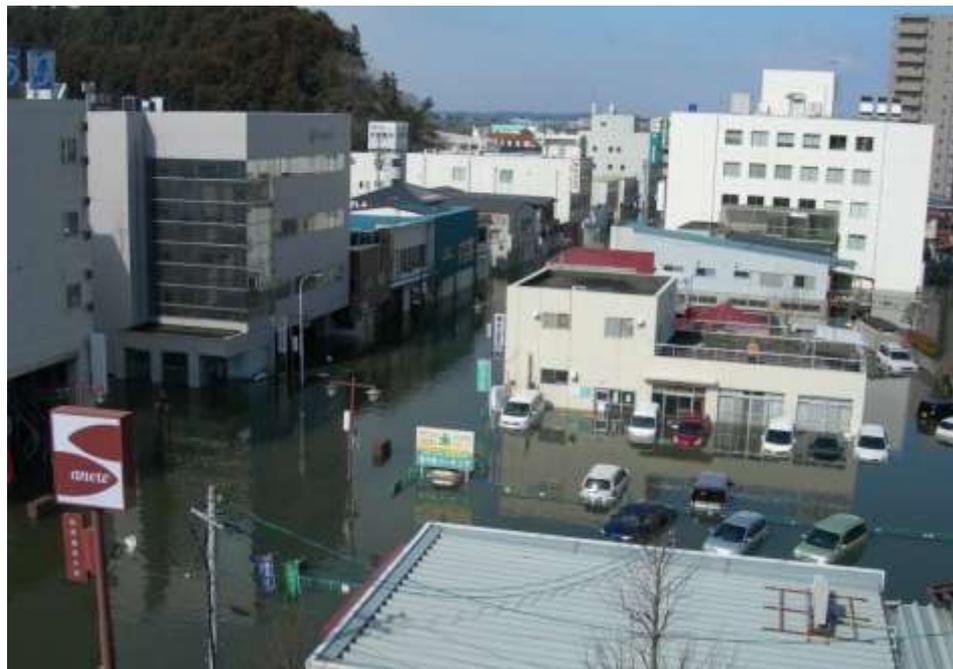
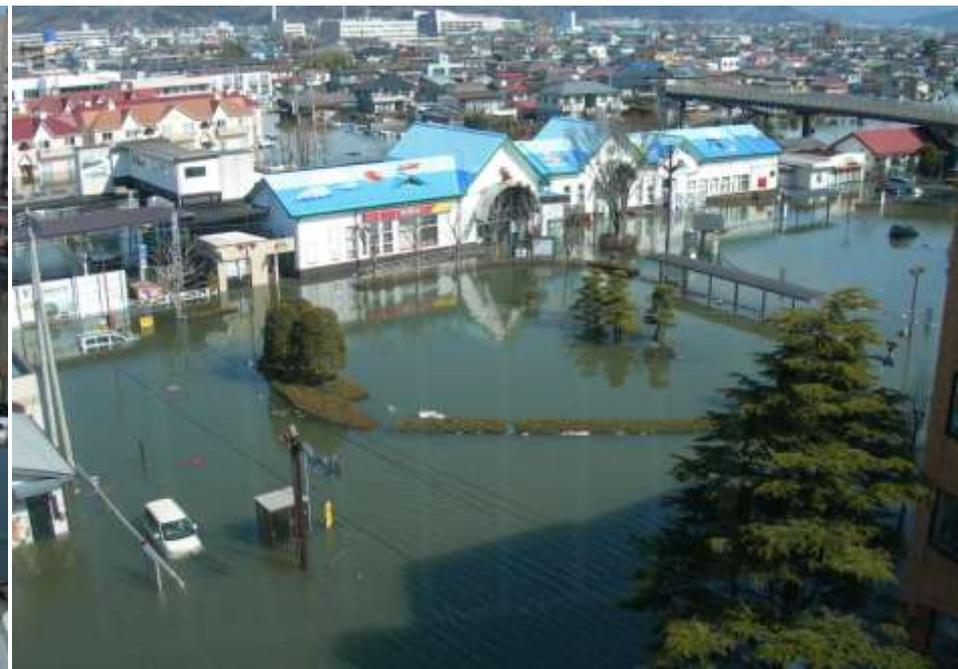
- 津波が市街地へと浸水し、数日間にわたり都市機能が麻痺

▲石巻の中心市街地が津波により浸水(3月12日10:25撮影)

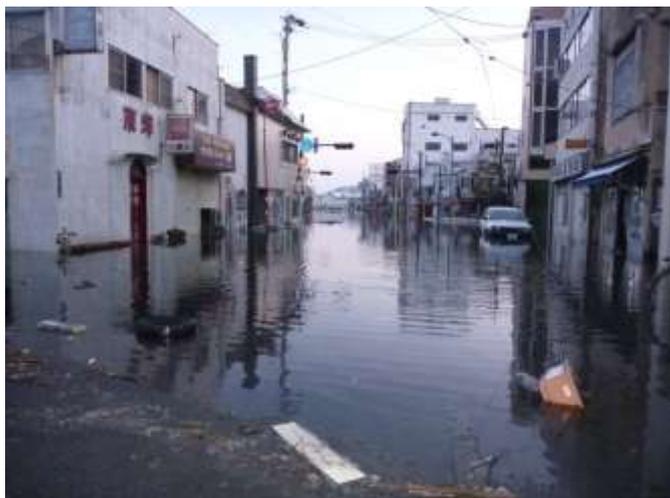
▲駅前通りの状況(3月12日5:49撮影)

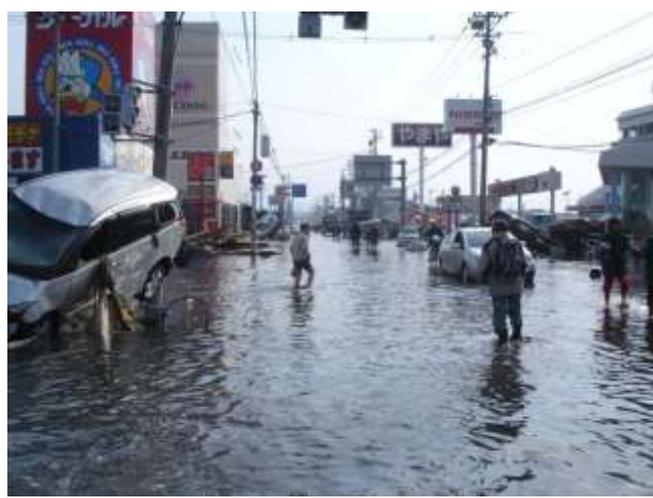
▲大街道の状況(3月13日9:02撮影)

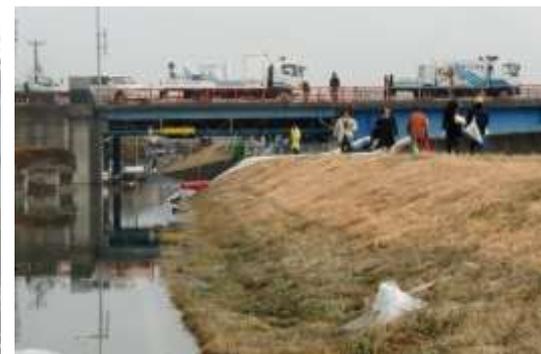
▲既設ポンプ場が津波で使えなくなったため、国交省のポンプ車により市街地に湛水した水を排水(3月13日10:20撮影)

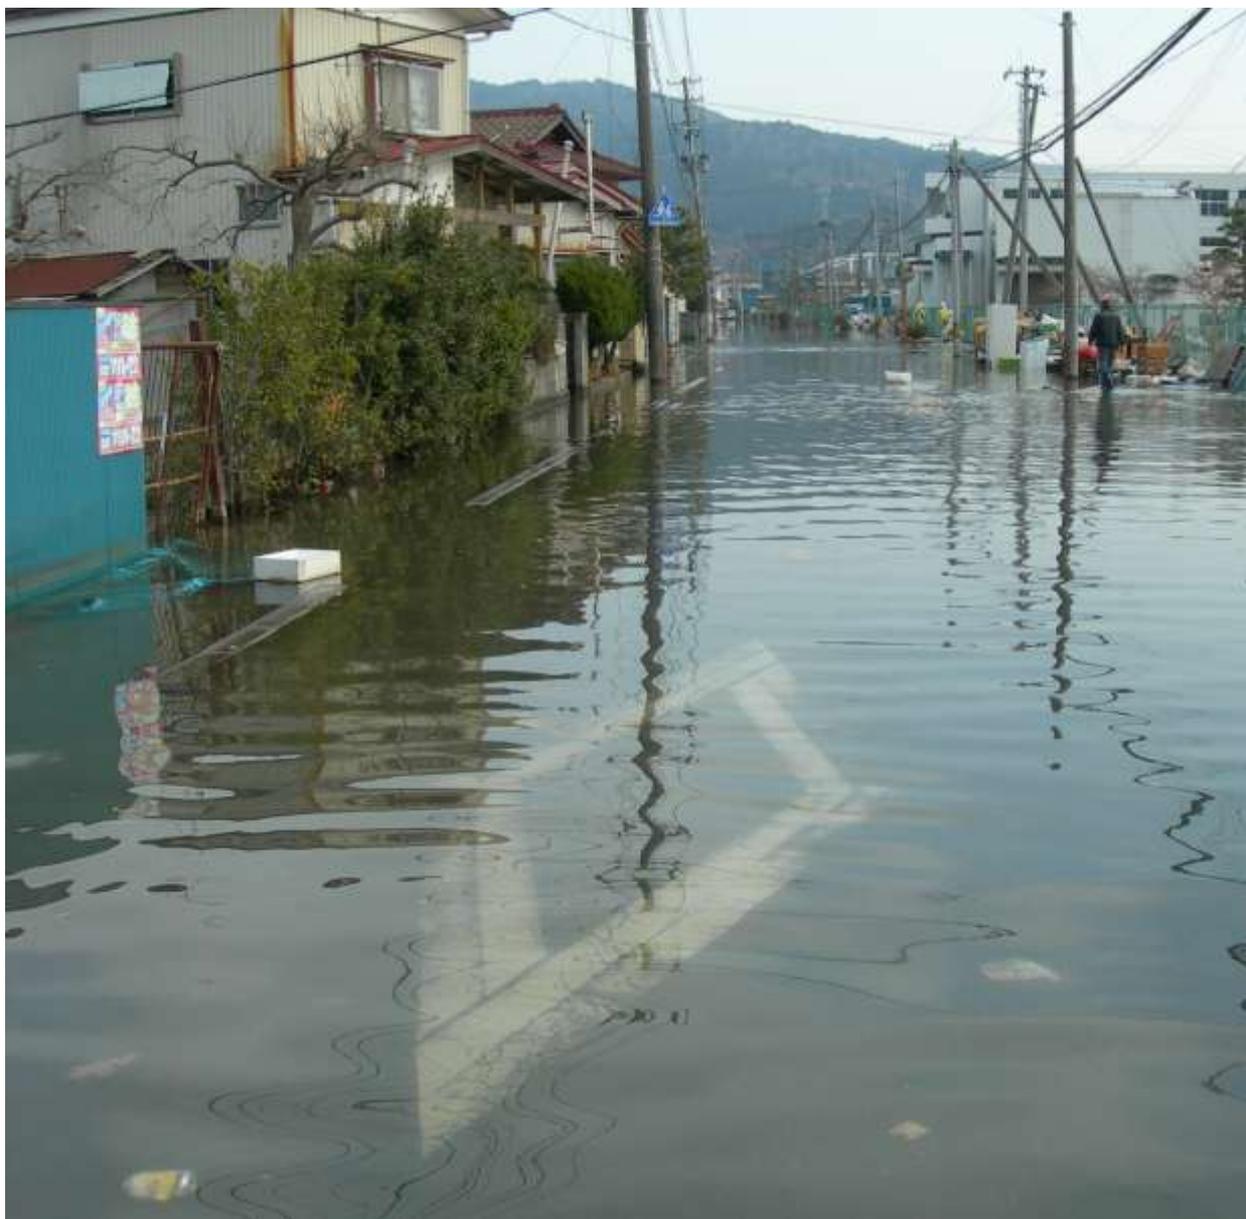
- 地震によって地盤が沈下し、沿岸では高潮による浸水被害が深刻化

▲大潮で塩富町の住宅地に潮が浸水(4月15日撮影)

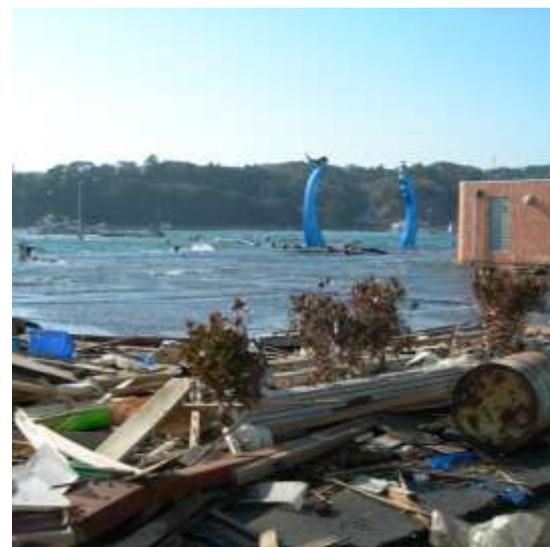
▲鮎川漁港も冠水し使用が困難(4月16日撮影)

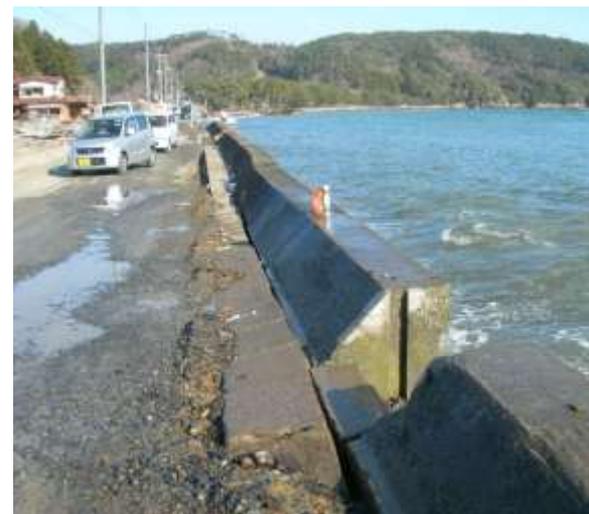
▲地盤沈下と防潮堤の被災により道路に波しぶきがかかり通行が危険。牡鹿地区十八成海水浴場付近の県道(4月16日撮影)

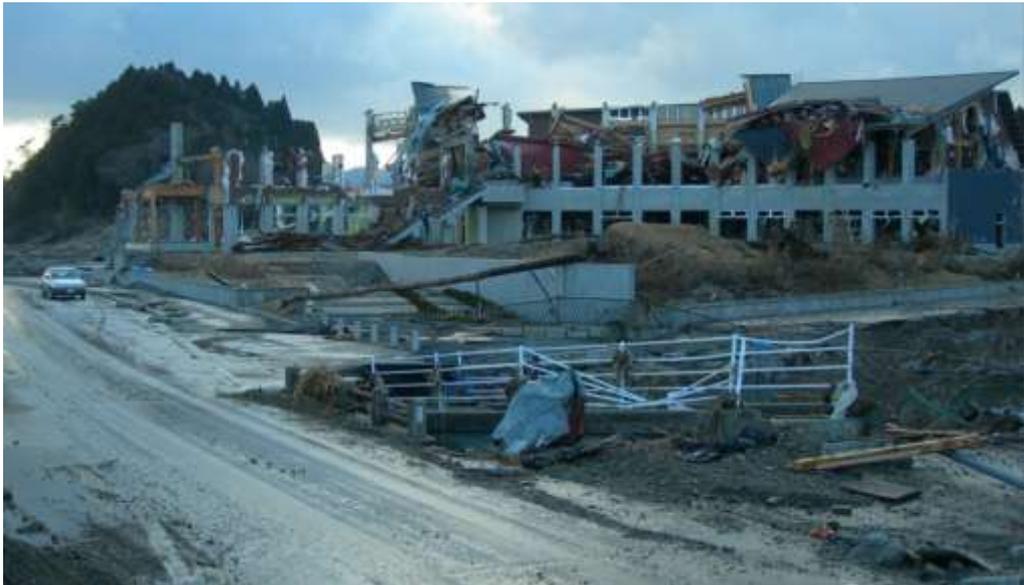
▲指定避難所の北上総合支所が、大津波で被災。建物内にいた職員の多くが被災した(3月16日撮影)。

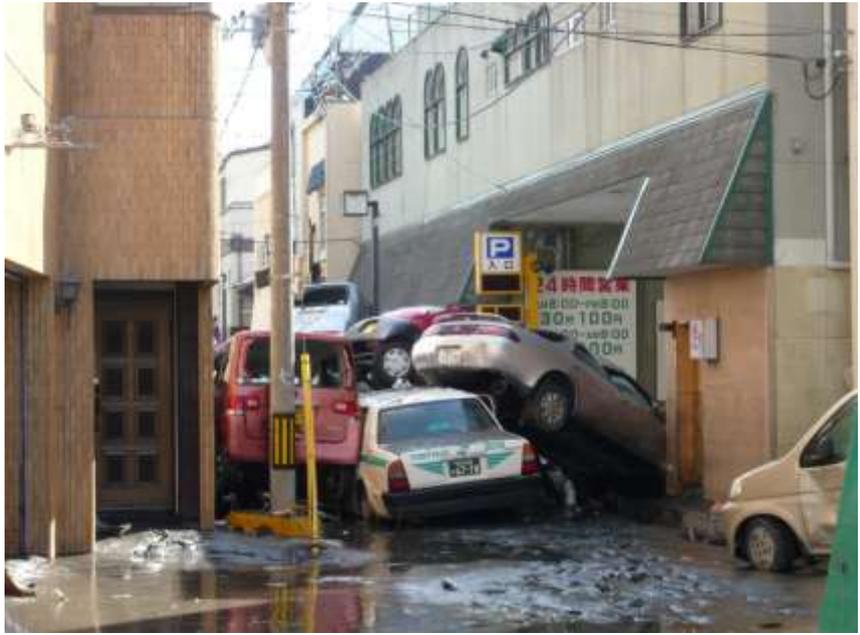
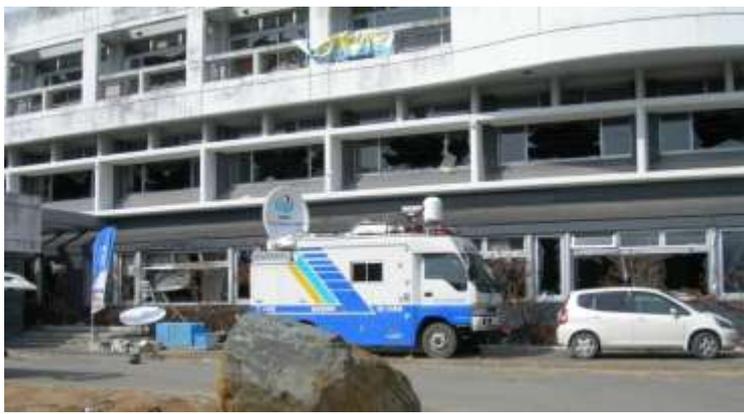
高台にあった雄勝総合支所も津波により被災した。1、2階の窓ガラスが割れている。(5月3日撮影)

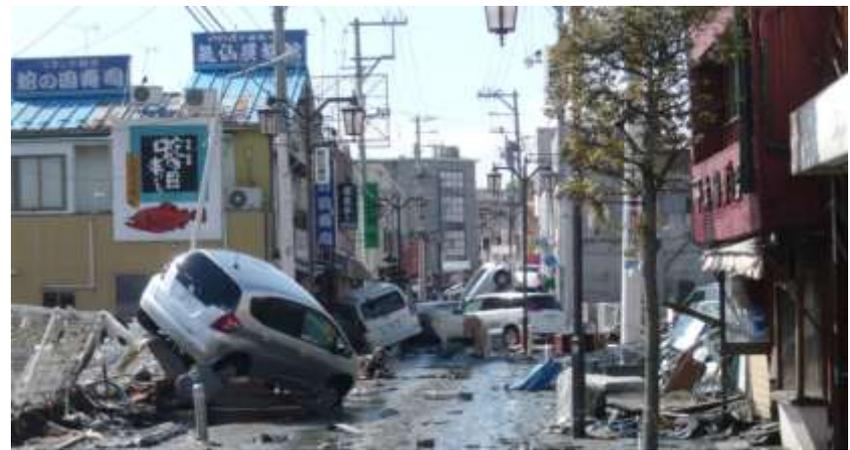
▲▲ 渋滞のところに津波が襲い、車が流された(3月12日 11:24撮影)
