復興計画ゾーニング等について

石巻の都市基盤復興に向けて

石 巻 市

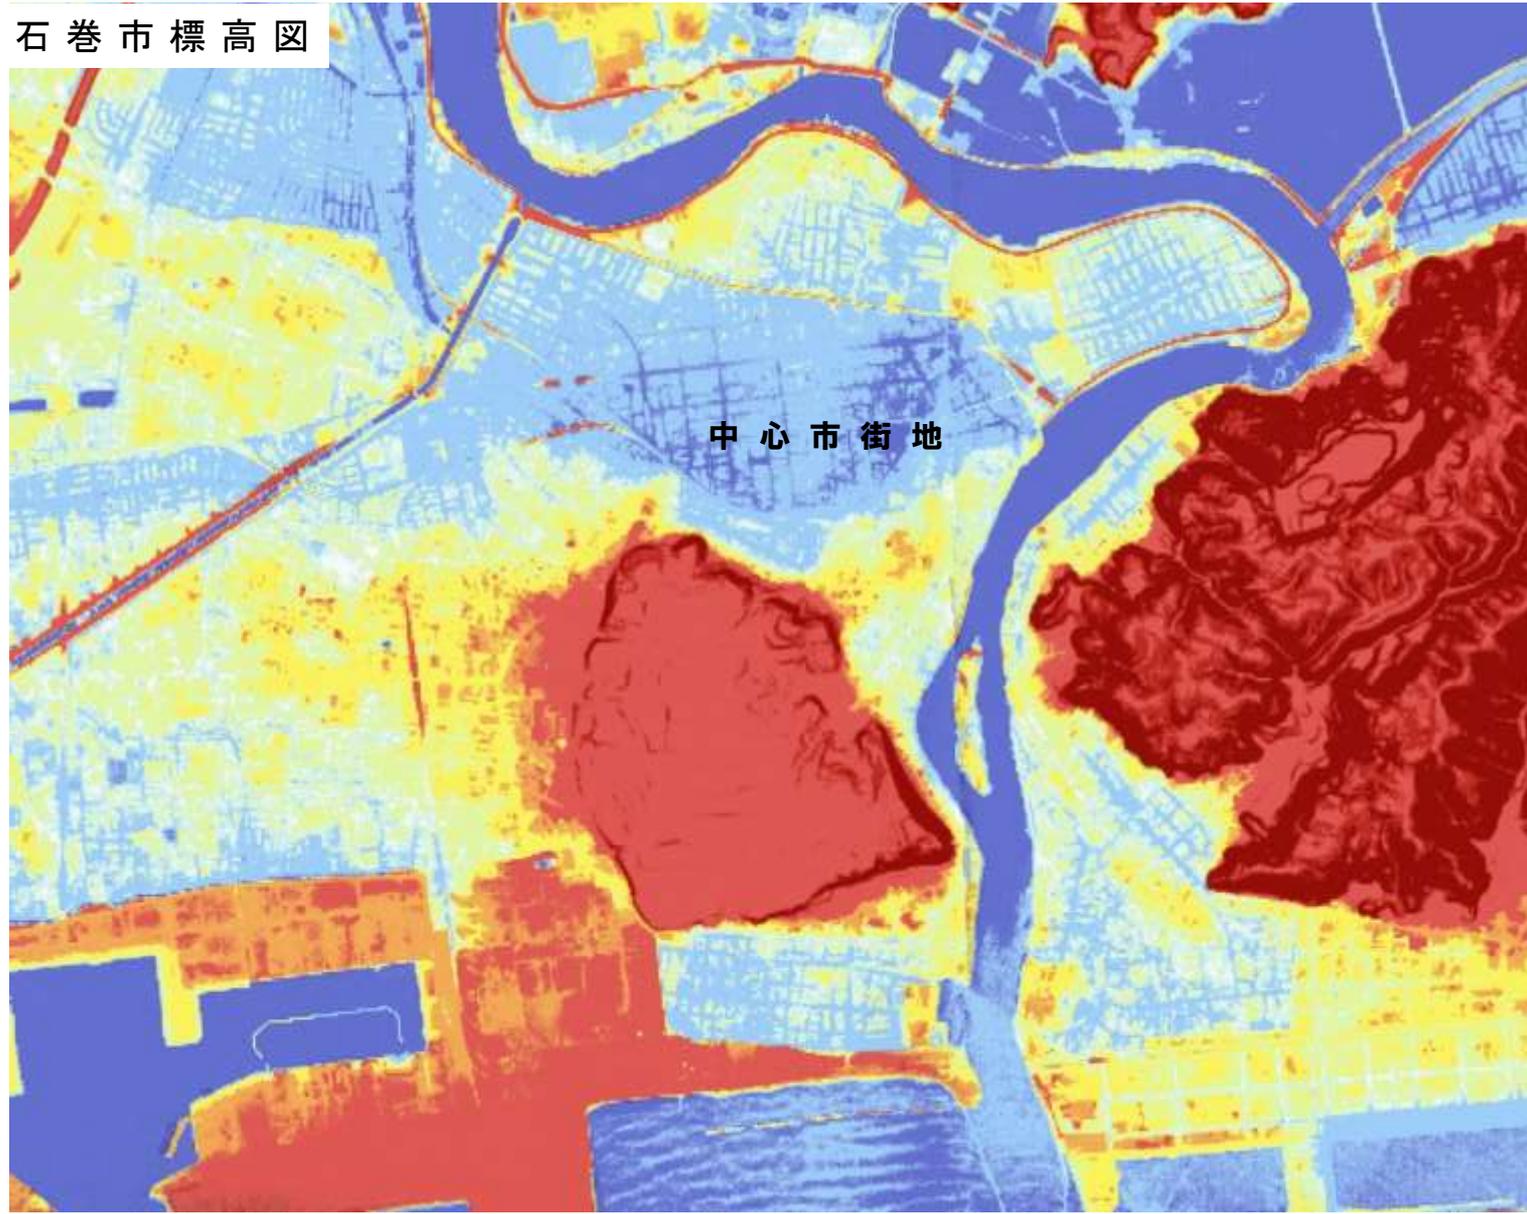
石巻市標高図

- 石巻の中心市街地は低平地であり、湛水し易い(水はけが悪い)地形特性
