「中間とりまとめ」以降に判明した主な事実情報について

大川小学校付近における津波の挙動について p. 1

大川小学校付近における津波の挙動について

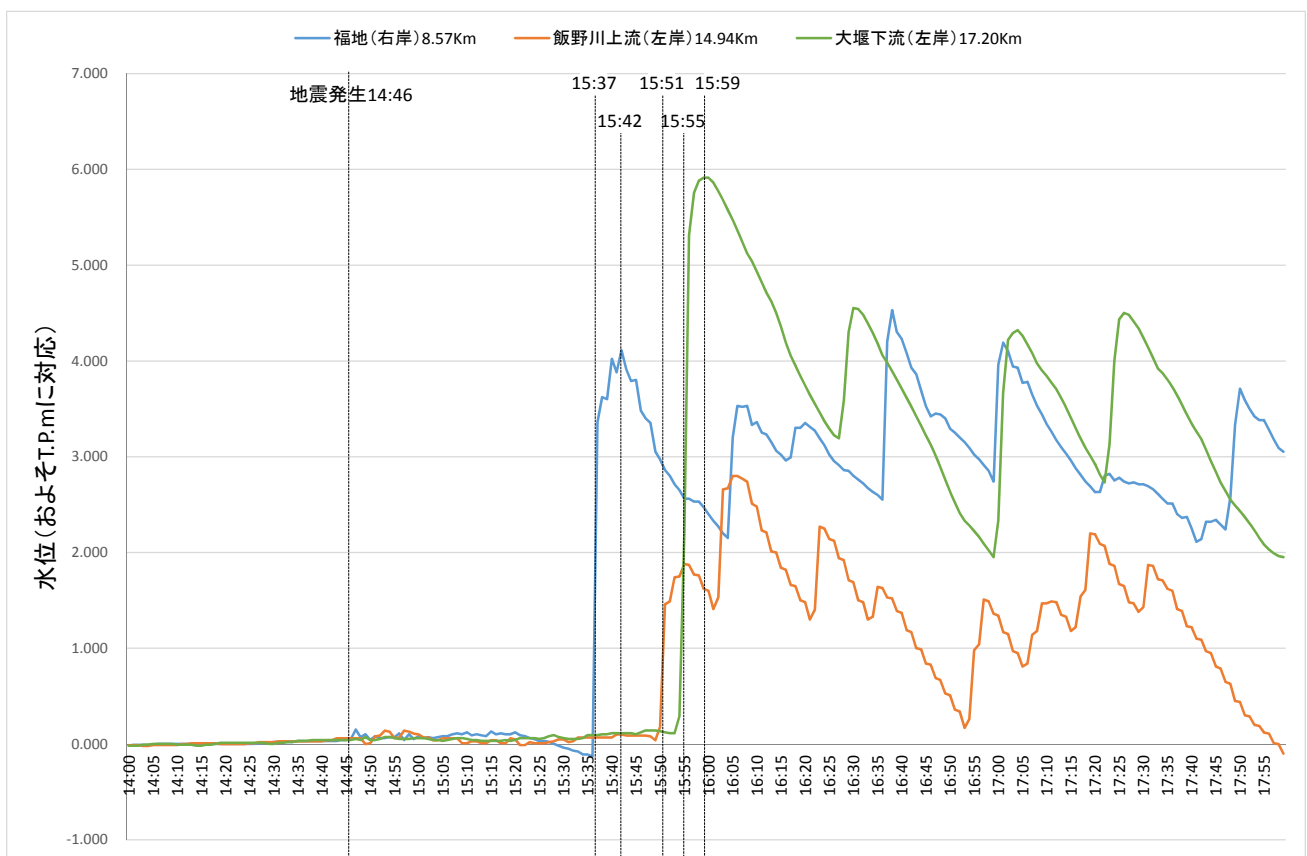
図 1：北上川河口域に設置された 3 つの水位計のデータ（14:00～17:59 の 1 分間隔測定値）²

北上川河口域には、下流から 1)月浜水位計（河口から 0.00Km¹）、2)福地水位計（8.57Km）、3)飯野川上流水位計（14.94Km）、4)大堰下流水位計（17.20Km）、5)大堰上流水位計（同）の 5 つの水位計が設置されている（図 1 参照）。このうち、月浜水位計は地震発生直後の 14:50 からしばらくの間、600cm を越える異常に高い水位を記録しているが、これは実際の水位の変化ではなく、地震の揺れによる計器の不具合であると考えられる。また大堰上流水位計は堰が津波を堰き止められたため、初期の水位に変化がない。したがって、以降の分析には残る 3 つの水位計（福地、飯野川上流、大堰下流）のデータを用いることとする。

図 1 に示したデータから水位の変化について分析すると、福地水位計においては、14:46 まで満潮に伴う緩やかな上昇を示していた数値が、14:47 に突然 10cm 下がり、その後、上下動を繰り返す特徴が読み取れる。これは、たとえば地震による水面の変動など、地震後の何らかの変化を示しているものと推定される。このような特徴は、他の水位計にもほぼ同様に見られる現象であることから、これらの水位計の時刻はほぼ正確であったと考えられる。

福地水位計では、15:20 過ぎから水位が下がり始め、この水位低下は 15:36 まで続いて（最大約-1.29m.）、15:37 には一気に 3.5m 近く上昇する（約 3.36m.）。この時刻が福地水位計付近における津波第 1 波の到達と推定できる。その後、激しく上下動を繰り返しながら 15:42 に約 4.11m を記録し、その後下がっていくことから、第 1 波の最高水位（ピーク）は 15:42 であったと認められる。

飯野川下流水位計では、福地のような大きな水位の低下は見られず、15:51 に 1.46m.の上昇を記録し、15:55 に 1.88m.の第 1 波のピークを記録している。大堰水位計（下流左岸）も、飯野川上流水位計と同様に水位の低下を示さずに、15:55 に 2.14m.の上昇を記録し、15:59 に 5.83m.の第 1 波のピークを記録している。

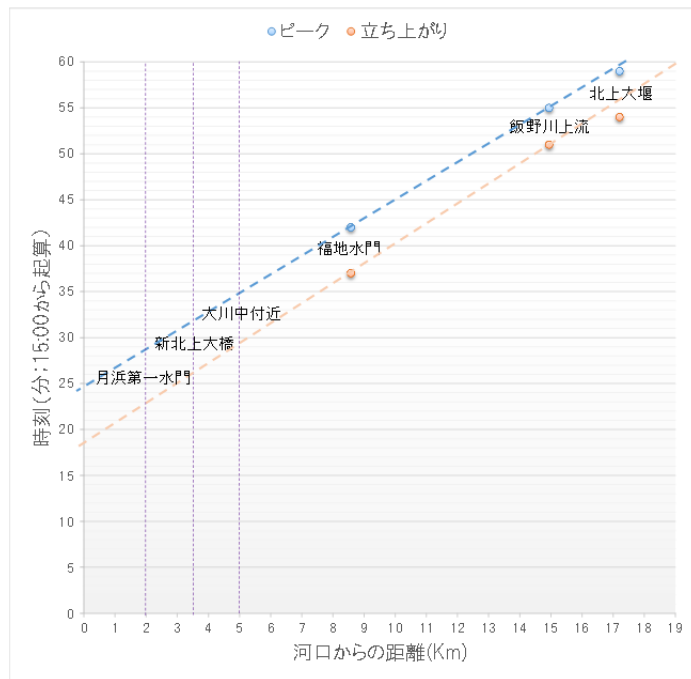
図 2 : 3 つの水位計の記録に基づく立ち上がり到達時刻及びピーク到達時刻と線形回帰

これら 3 つの水位計の立ち上がり到達時刻とピーク到達時刻をプロットしたものが図 2 である。河川を津波が遡上する際の速度は、河口からの距離、川幅、川の深さ、川の形などによって影響を受けるため、直近の 2 つの水位計（福地と飯野川上流）のデータに基づいて、新北上大橋（河口からおよそ 3.7Km）に津波が到達した時刻を直線回帰式によって推定した³。

この結果、北上川の遡上による津波第1波の新北上大橋到達は、立ち上がり時刻からの推定では15:26頃、ピーク時刻からの推定では15:32頃であったと考えられる⁴。図1から第2波は16時以降と認められるため、北上川の堤防を越流して大川小学校付近に来襲した津波はこの第1波以外には考えられない。以上より、水位計データから推測される大川小学校付近に来襲した津波のピークは、遅くとも15:32頃には新北上大橋に到達していたと考えられる。

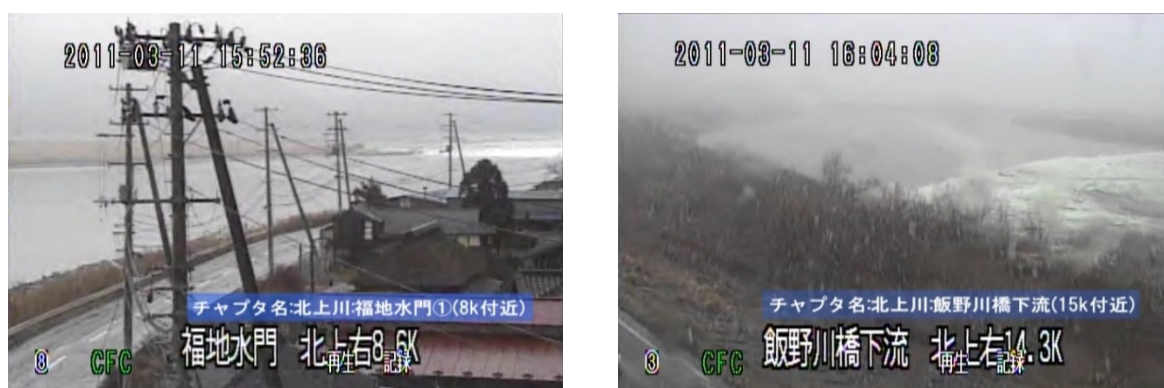
図3：福地水門、飯野川上流の河川監視カメラの映像から

まず、福地水門では15:52に(図3左)、飯野川上流では16:04に(図3右)、それぞれ津波の来襲が確認できるが、上で述べた水位計のデータとは時刻がまったく一致しない。河川監視カメラの時刻合わせの運用について照会中であるが、これらのカメラの時刻表示は水位計の時刻記録に比べて信頼性が低いと考えられる(河川監視カメラはもともと洪水等のリアルタイム監視用に設けられたものであり、必ずしも時刻を正確に合わせる必要はない)。地震発生前から16:30頃までの映像の提供を受けることができれば、地震の揺れなどの記録から時刻の補正を試みた上で、改めて解析を実施したい。

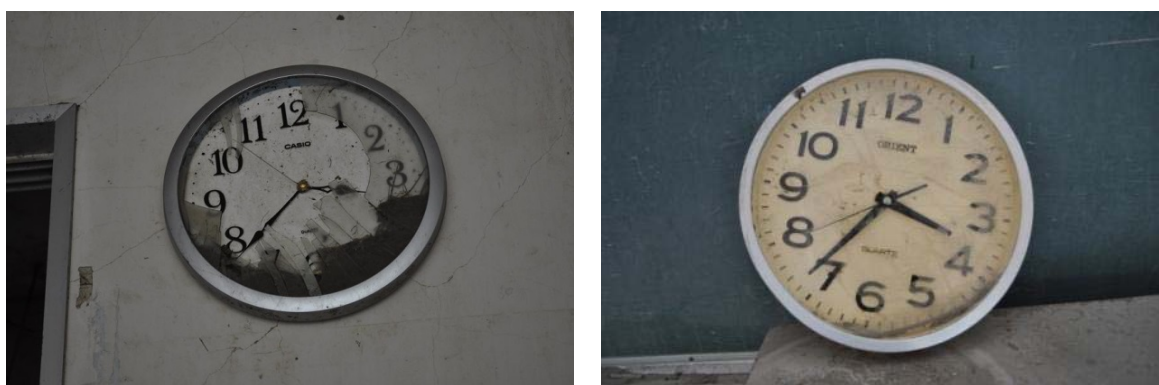
図 4：大川小学校で発見された時計（左：特別支援室壁面 8/6 撮影、右：3-1 教室棚の上 8/12 撮影）

大川小学校には表1のように21個の時計が設置されていたようである(フック等の痕跡からの推定)。これらのうち、調査時点⁵で確認できた時計は2個で、一つは特別支援室の壁にかかった状態の時計、もう一つは3-1教室で棚の上に置かれていた時計である。前者の停止時刻は15:38:53、後者の停止時刻は15:36:40と読み取れる(図4)。従来、時計の停止時刻は15:37とされていたが、この時刻で停止していた時計は確認できなかった。

いずれも乾電池駆動の一般的な時計で、津波による浸水が時計の高さまで到達したことによる短絡に

よって停止したと考えられる。ただし、これらの時計はいずれも、もともと現在の場所にはなかったという証言もあるため、津波被災時の設置場所について慎重な調査が必要であるため、現段階では一覧を確認するに留めたい。

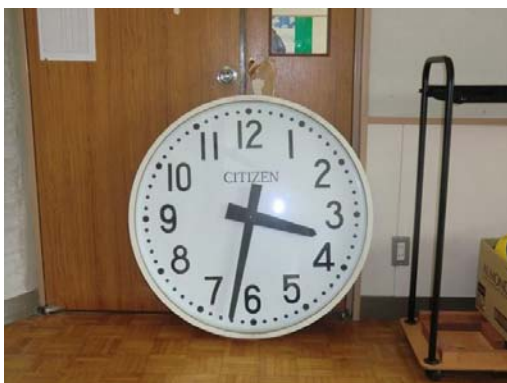
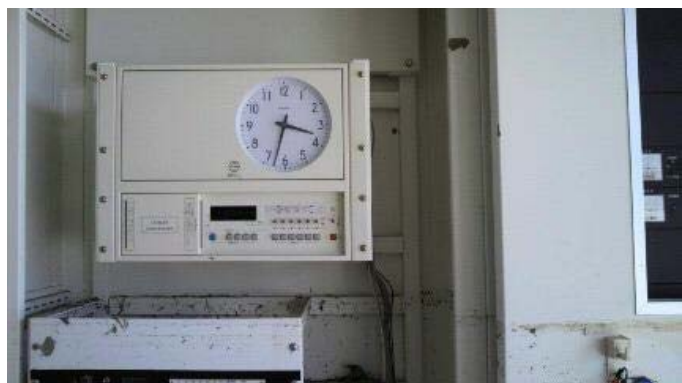
図 5：大川中学校に残っていた 2 つの時計

大川中学校（新北上大橋から 1Km ほど上流、河口から約 4.8Km）の体育館内壁に設置されていたと思われる7時計は 15:32 で停止している（設置高さは 8m 以上と推定される；図 5 左）。しかし、体育館の津波痕跡は最大でも 2m 程度であり、またこの時計に浸水の形跡がないため、津波による直接の浸水で停止したものではないといえる。

大川中学校の時計およびチャイムを管理するシステムの時計は 15:33 で停止している（図 5 右）。この時計管理システムは「プログラムタイマー」と呼ばれる松下電工(株)製（現在のパナソニック(株)）のシステムと思われ、停電でも数十時間は作動できる蓄電池⁸を備え、一定数までの子時計への電源供給および時刻合わせ管理も可能であった。また、システムによっては NHK-FM の時報に基づいて時刻を補正するオプションも備えているが、大川中学校におけるシステムの詳細については、照会中である。一方、東北電力(株)によるとこの地域の停電時刻は 14:46～14:47 頃とのことであるため、これらの時計がこの時刻まで稼働していたのはプログラムタイマーに設備された蓄電池によるものと考えられる。

これらの時計が停止した理由であるが、図 5 右写真には津波痕跡が写っていることから考えて、津波の浸水による短絡によって停止したものと推定される。パナソニック(株)製の同種のシステムでは、一部の短絡によって全ての時計への電源供給を停止する働きがあるため、他の時計も時計管理システムのいずれかの場所（システム本体に限らず、配線の途中も含む）への浸水による短絡によって、同時に停止したものと考えられる。

2つの時計の停止時刻に1分程度のずれが存在する理由は、子時計の時刻合わせ機能が大川中学校のシステムには装備されていなかったか、あるいは、子時計の時計合わせ機能を利用していなかったかの、いずれかであると考えられる。今後、情報提供や聴き取りを通じて、時計管理システムの運用面（特に、自動時刻補正機能と、子時計の時刻合わせ機能）に関する詳細を調査することで、時計の停止した原因を明らかにしたい。

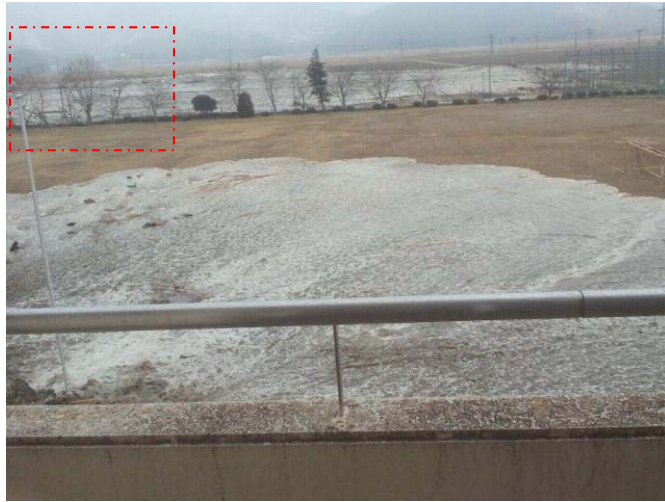
図 6 : 大川中学校で最初に撮影された津波来襲の写真 (15:35 撮影)

大川中学校においては、津波来襲当時、校内にいた教職員が数枚の写真を撮影しており、これらの提供を受けて分析した。写真ファイルに含まれる EXIF データの解析から、最も撮影時刻が早い写真は 15:35 に撮影されたことがわかった (図 6)。同じく EXIF データによって特定された携帯電話の機種から、この電話機には自動時刻時差補正機能があり、この機能を利用する設定となっていれば、写真データに付与される撮影時刻はきわめて正確なものとなることがわかった。当該機種では、初期設定でこの機能を利用する設定となっており、所有者が意図的に解除しない限り、この機能は利用されていたものと考えられることから、写真データの時刻は正確であった可能性が高い。

この写真から、大川中学校の校庭には 15:35 に津波が来襲したことがわかる。図 2 で述べた直線回帰式から推算される大川中学校付近 (河口から約 4.8Km) への立ち上がり到達時刻は 15:28 頃、ピーク到達時刻が 15:34 頃であるため、この時刻の撮影時刻と整合する。

また、図 6 の写真は校舎から南側 (図 7 参照 ; 北側に北上川) を撮った写真であるが、校庭への浸水が左下から右上に広がっていることがわかる。これは、北上川の堤防を越流した津波が校舎と体育館の間を通過して校庭側に広がったものと考えられる (図 7 中の左側青い矢印のように)。

図 6 の写真では、校庭の外（南側；写真上側）には左ら右への浸水が確認できる。まだ右上は浸水していないことから越流した津波の先端部を写した写真であると考えられる。位置関係から考えて、この越流した津波の先端部は、大川中学校から見て下流側にある山の裏側、すなわち、いわゆる「間垣の堤防」を越えて津波が浸水している様子であると考えられ（図 7 中の右側赤い矢印）、ここから間垣の堤防のおおよその越流開始時刻が推定できる。

堤防から浸水の先端までの距離を測ると最短の直線距離で約 600m、浸水速度をおよそ 15km 毎時（250m 毎分）と仮定すると⁹、この写真が撮影される 2～3 分ほど前の 15:32～15:33 頃に越流した津波であると考えられる。この時刻は中間とりまとめに記載した時刻とほぼ一致するし、新北上大橋へのピーク到達時刻が 15:32 頃であるからこの時刻とも整合する。この写真に写っている津波より早い段階で別の場所に小規模な越流が生じている可能性は否定できないものの、大規模な越流は 15:32～15:33 頃に始まったと考えられる¹⁰。

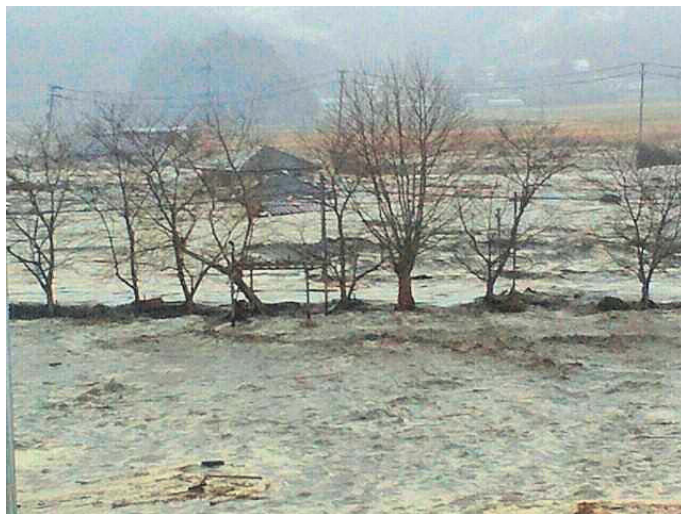
図 8：図 6 の左上赤破線囲み箇所をズームして撮影された写真(15:36 撮影)

なお、15:36 に撮影された写真（図 8）では、すでに家が流される様子が写っており、わずか 1 分の間に様相が一変したことがわかる。この写真は、図 6 の左上赤破線部分を拡大して撮影したものと考えられるが、図 6 には写っていなかった複数の流出家屋が確認でき、これらは津波によって流出したものである。この時点での浸水深は 2m 程度と考えられるが、それでも家屋を流出させる力があることを示す。現在、この家屋の特定を進めており、津波来襲前の立地位置が判明すれば越流の詳細な実態を示せるだろう。

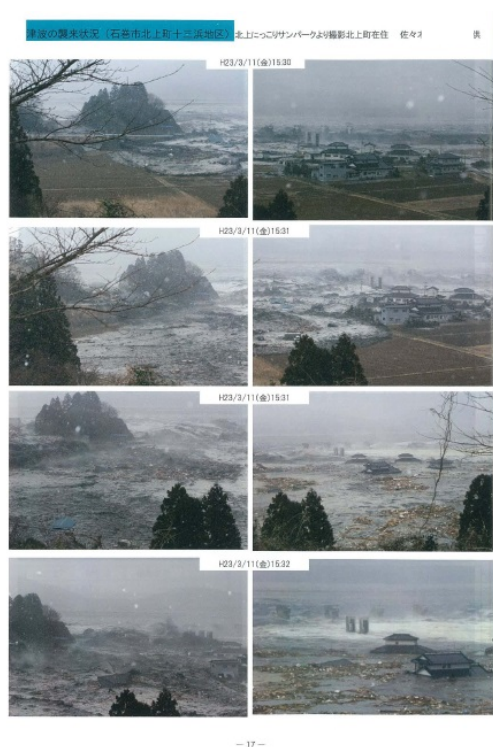
図 9：北上町在住の S 氏が撮影したとされる画像。

れている。この写真は北上中学校付近から月浜第一水門の方向を撮影したもので、15:30 から 2 分間の時刻が付されている（図 9）。

なお、この地点への津波の到達を図 2 に示した回帰直線から導くと、立ち上がり到達時刻で 15:22 頃、ピーク到達時刻で 15:28 頃となり、ピーク到達時刻が S 氏の撮影時刻とされる時刻にほぼ一致する。撮影時刻が正しければ、福地、飯野川上流量水位計から下流域での津波の到達に関する推算の妥当性が示されたものと考えられる。

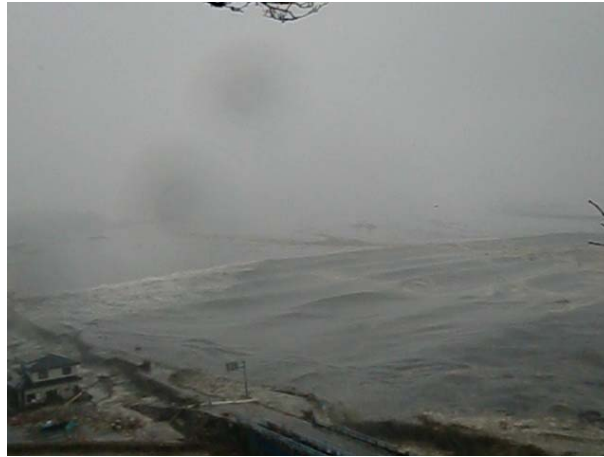
図 10：撮影開始時刻 16:01 とされる映像の一部。津波の遡上が確認できる。

新北上大橋付近で津波から避難した目撃者が三角地帯脇の法面上から撮影した映像すべての提供を受けたが、撮影者はカメラの設定時刻が数分遅れていたと証言している。複数のファイルのうち撮影開始時刻 16:01 の映像に津波が遡上する様子が写っている（図 10）。

この津波は福地水位計に 16:08 にピークが記録された第 2 波の津波と考えられ、第 1 波と遡上速度が変わらないと仮定すれば、新北上大橋への到達はおよそ 10 分前の 15:58 頃と推算される。よって、このカメラの設定時刻は 3 分ほど遅れていたと考えられる。

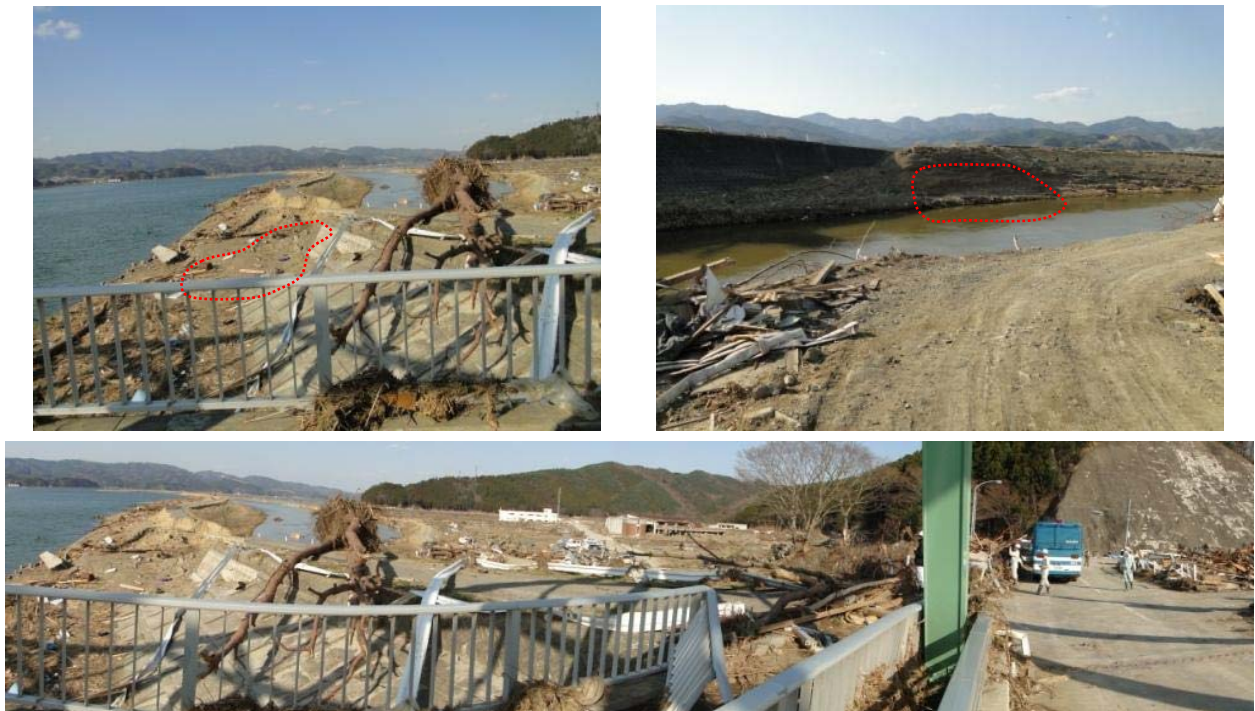
図 11：新北上大橋下流部堤防の損壊（右：川面から、左：川裏から、下：川面パノラマ撮影）

前回の委員会で「新北上大橋より下流の部分で、新町裏のあたりだと思われる箇所に破堤を確認している」と述べたが、これは破堤とまでは呼べない現象のようである（図 11）。川面の土堤部が大きく侵食され、川裏の被覆ブロックを残すのみとなっている。この堤防損壊が生じた原因と、大川小学校付近への越流については、かなり関係が深いと考えられるが、さらに検討が必要である。

左上写真の赤点線で囲んだ部分が堤防損壊箇所、右上写真の赤点線はその裏側を示したもの。

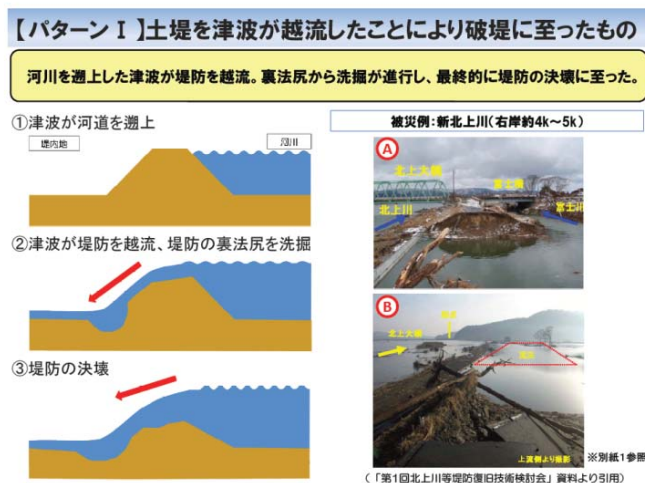
図12：間垣の堤防が破堤に至ったメカニズム(北上川等堤防復旧技術検討会報告書参考資料より転載)

いわゆる「間垣の堤防」に該当するのが新北上大橋上流部の破堤箇所である。国土交通省東北地方整備局北上川等堤防復旧技術検討会が平成23年(2011年)12月にまとめた『北上川等堤防復旧技術検討会報告書』によると、延長1,100mが緊急復旧工事の対象となっている(本編p.23)。また、参考資料⑦「津波による河川堤防の被災パターン」によると、この破堤は「土堤を津波が越流したことにより破堤に至ったもの」と結論づけられている(図12)。¹²
