### 2.3.5 建物被害

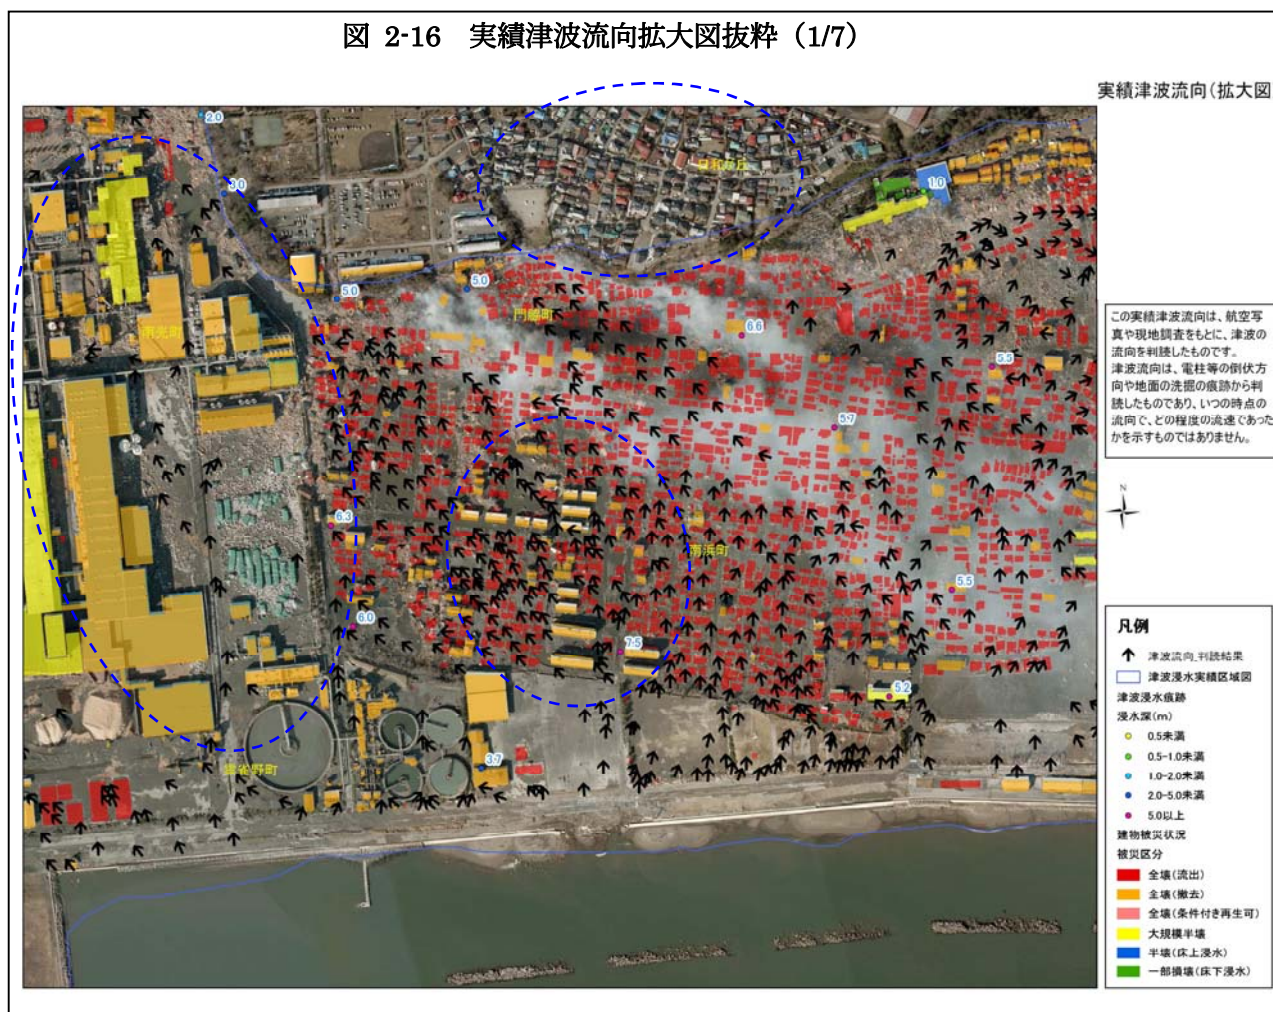
図 2-16 実績津波流向拡大図抜粋 (1/7)

上図の中で津波の流向に大きな影響を及ぼしたものは、「日和山」、「工場群」、「市営住宅」である。(青丸部)

南浜町周辺では、まっすぐに進入してきた津波が市営住宅(青丸部)に衝突することで流向が北西方向に変化している。この北西方向の津波は、日和山に衝突して西側に分流した津波と合流して大街道地区方面に流れていったことが分かる。

製紙工場内では、大規模な構造物と衝突することで複数方向の流向が形成されている。

大街道地区方面に流れていった津波は、前述した通り2つの流れが合流したことで大きな流体力を持っていたと考えられるが、製紙工場等が日和山に隣接していたことから、大街道東方面に流れる津波の流体力が工場群によって低減されたと考えられる。このことにより、大街道東や大街道北の被害が低減された可能性がある。

また、市営住宅付近では、市営住宅が壁になり主流向が変わっているものの、浸水深が5.0m以上であるから、その裏にある家屋も全壊流出している。

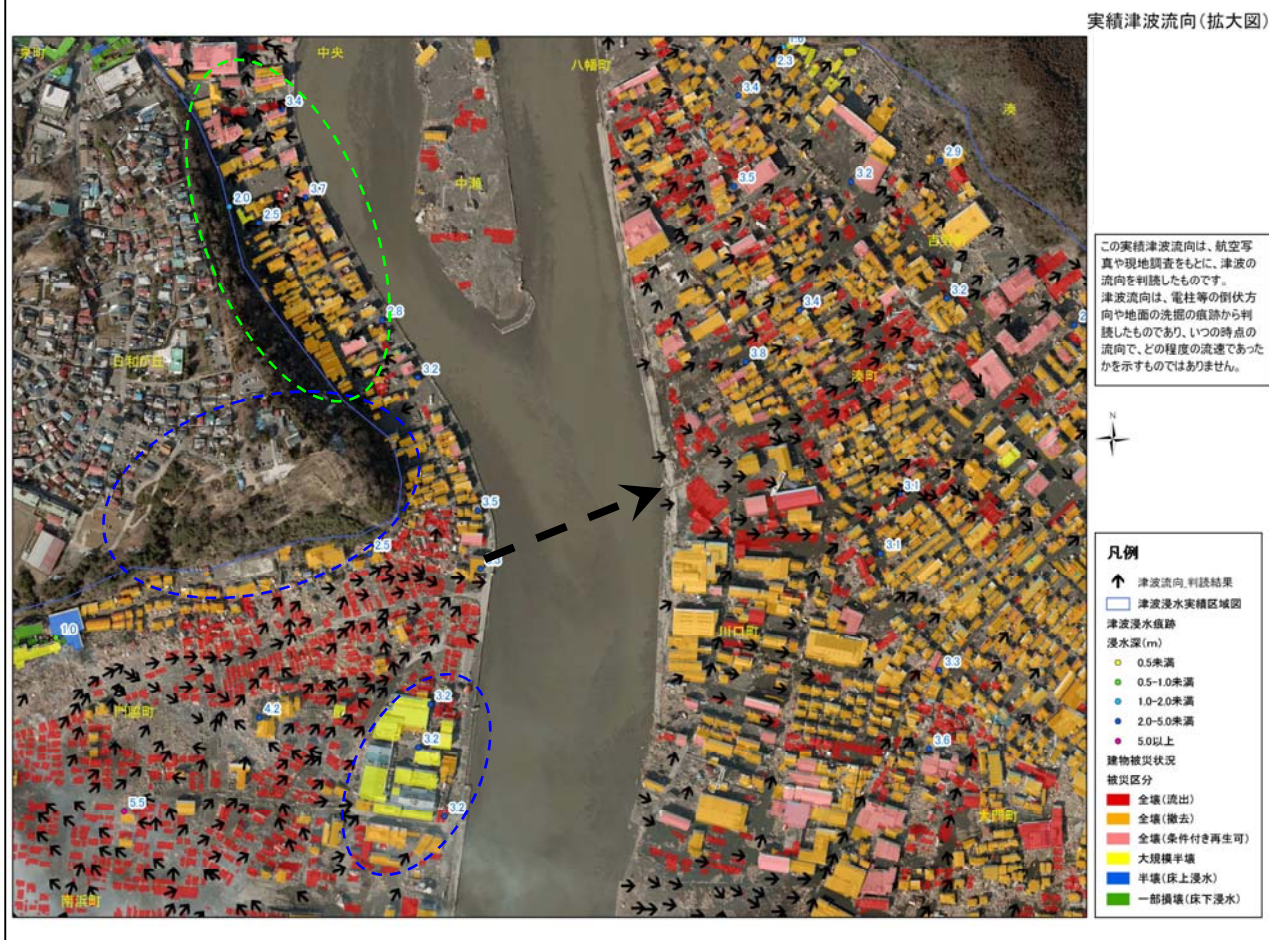
図 2-17 実績津波流向拡大図抜粋 (2/7)

上図で津波の流向に大きな影響を与えたものは、「日和山」、「食品工場群」である。(青丸部)

旧北上川右岸側では、海岸から遡上した津波が日和山に衝突し北東方向に流向を大きく変えている。また、旧北上川を遡上して越流した流向も発生し、河岸では複雑な流況になっていたことが推察される。その中で主要な流向は、日和山から北東に分流した津波が河川を遡上した津波と合流して左岸側の湊地区方向に向かったものである。

上図に黒矢印で示した方向に全壊家屋が多いことから、流体力の大きい津波が湊地区に向かって遡上していったと考えられる。

日和山の東側(緑丸部)は、日和山が壁となり、津波の直撃を免れている。しかし、旧北上川から越流した津波が水深 2m 以上になると共に、浮遊物の衝突により全壊被害が多くなっている。

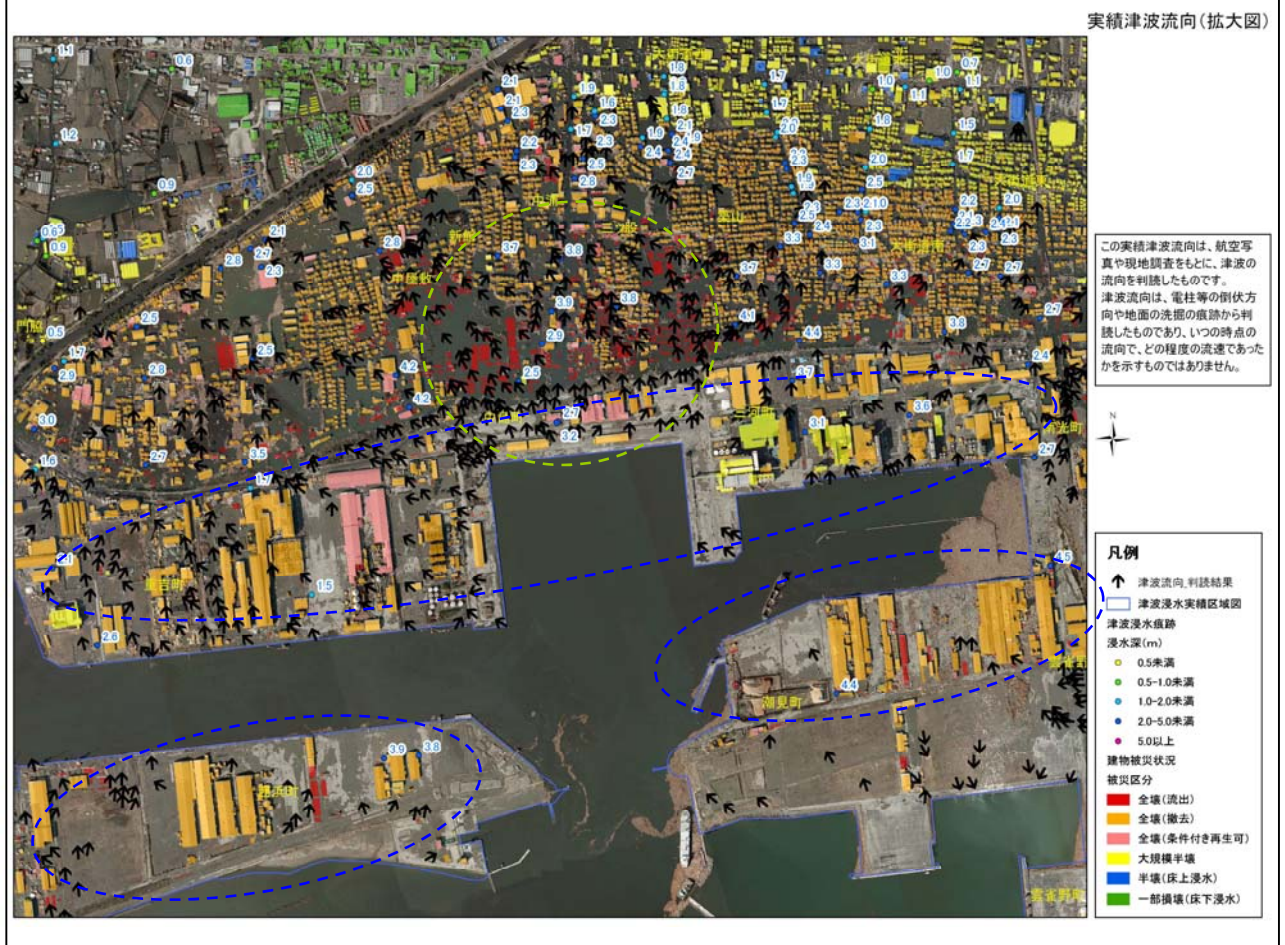
図 2-18 実績津波流向拡大図抜粋 (3/7)

上図で津波の流向に大きな影響を与えたものは、「工場群」である。(青丸部)

この地区は、石巻港から流入した津波がまっすぐ遡上した痕跡と定川から越流した津波の痕跡が残っている。

海岸沿いにある工場群によって流向に変化が出ているものの、主要な流向に大きな変化はない。工場群を抜けた後も、家屋等の規模の小さい建物に衝突しながらも流向を変えずに北方向へ遡上している。中屋敷の西側では、定川から越流した流向が確認できたと共に、北上運河から越流する流向も確認できた。

石巻港から流入した津波は、港の形状により津波が集中して流速が増大した可能性があり、その背後にある家屋を流出させた。(緑丸部) 港湾部の流速が増大した現象は、東北大学の津波再現計算においても顕著に現れている。(図 2-14)

この地区の北上運河以南においても浸水深が 2.0m 以上であったことから、多くが全壊している。

また、定川及び北上運河を遡上した津波は、再現計算から流速は大きくなかったことが推察されるが、越流していることから住民の避難行動に大きな影響を与えていたと考えられる。

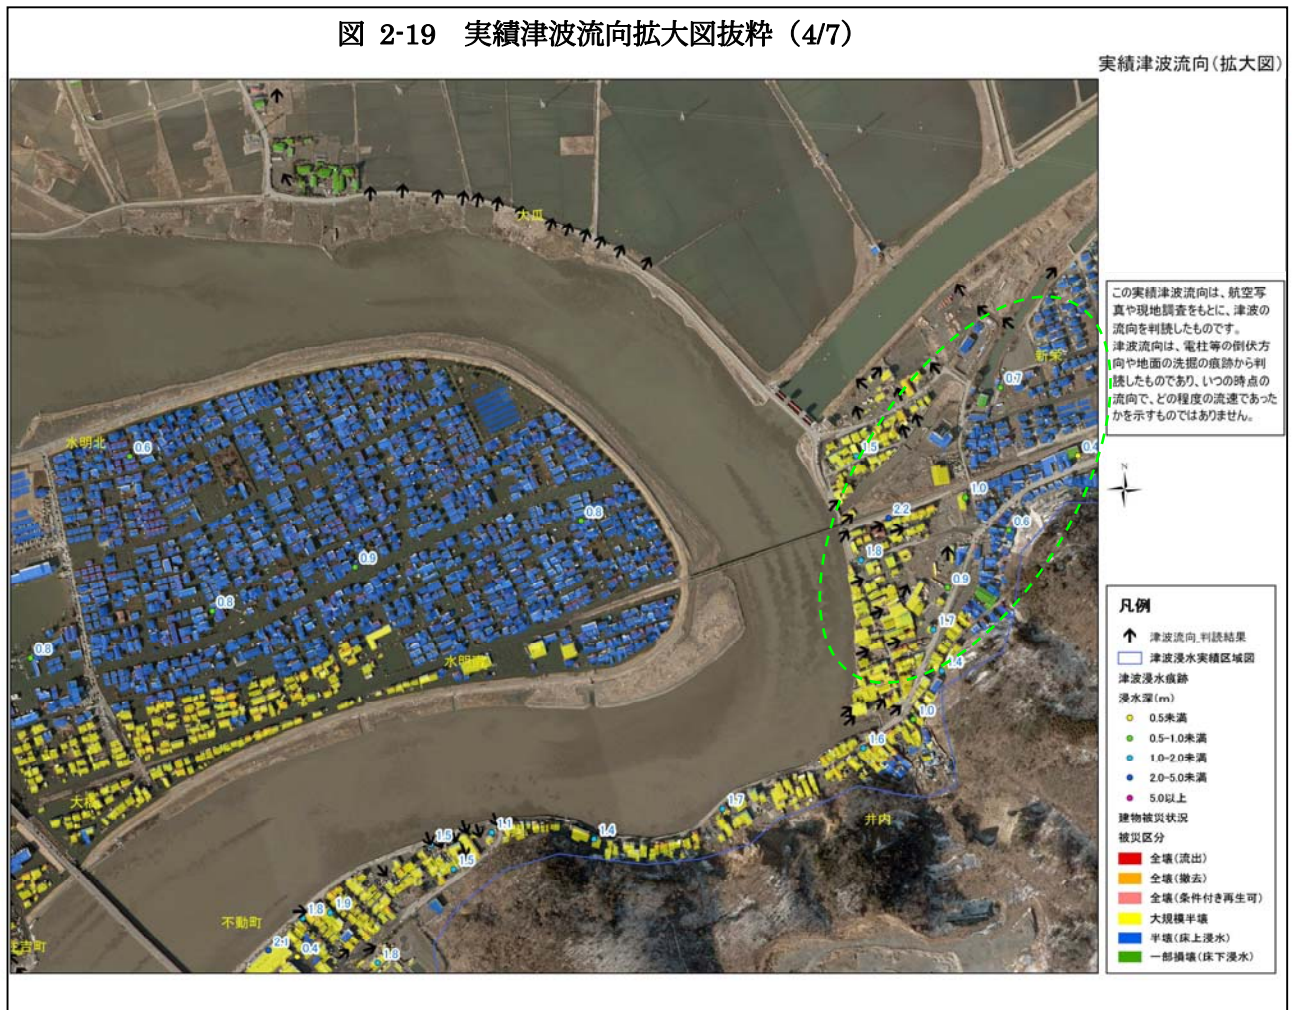
図 2-19 実績津波流向拡大図抜粋（4/7）

上図の地区では、陸部の津波が構造物によって大きく流向を変えたといえる痕跡は残っていなかった。

旧北上川右岸側は、築堤区間であり、津波が堤防を越流した痕跡は残っていなかった。また、この水明地区は、元々標高が低い土地であり、沿岸部と違い地震発生後半日程度経ってから浸水が始まった土地であるため、陸部にも流向の痕跡は残っていなかった。

左岸側は、旧北上川の外湾部に位置することから河川を遡上した津波が衝突し、堤防を越流している。また、JR 鉄道橋部は一部無堤区間が残る地域であり、津波がまっすぐ進入した後、接近する山地により流向が変化している。（緑丸部）

左岸側は無堤区間が多いことから、河川を遡上した津波が直接建物に衝突することとなり、大規模半壊が多く発生した。また、築堤区間を越流した津波は、堤防の裏側を大きく洗掘させた。

右岸側の水明北は、標高が低いことにより浸水したと考えられ、流体力によるダメージをほとんど受けていないと考えられる。水明南は、住吉町の無堤区間から進入した津波のダメージにより、大規模半壊の建物が発生したと考えられる。

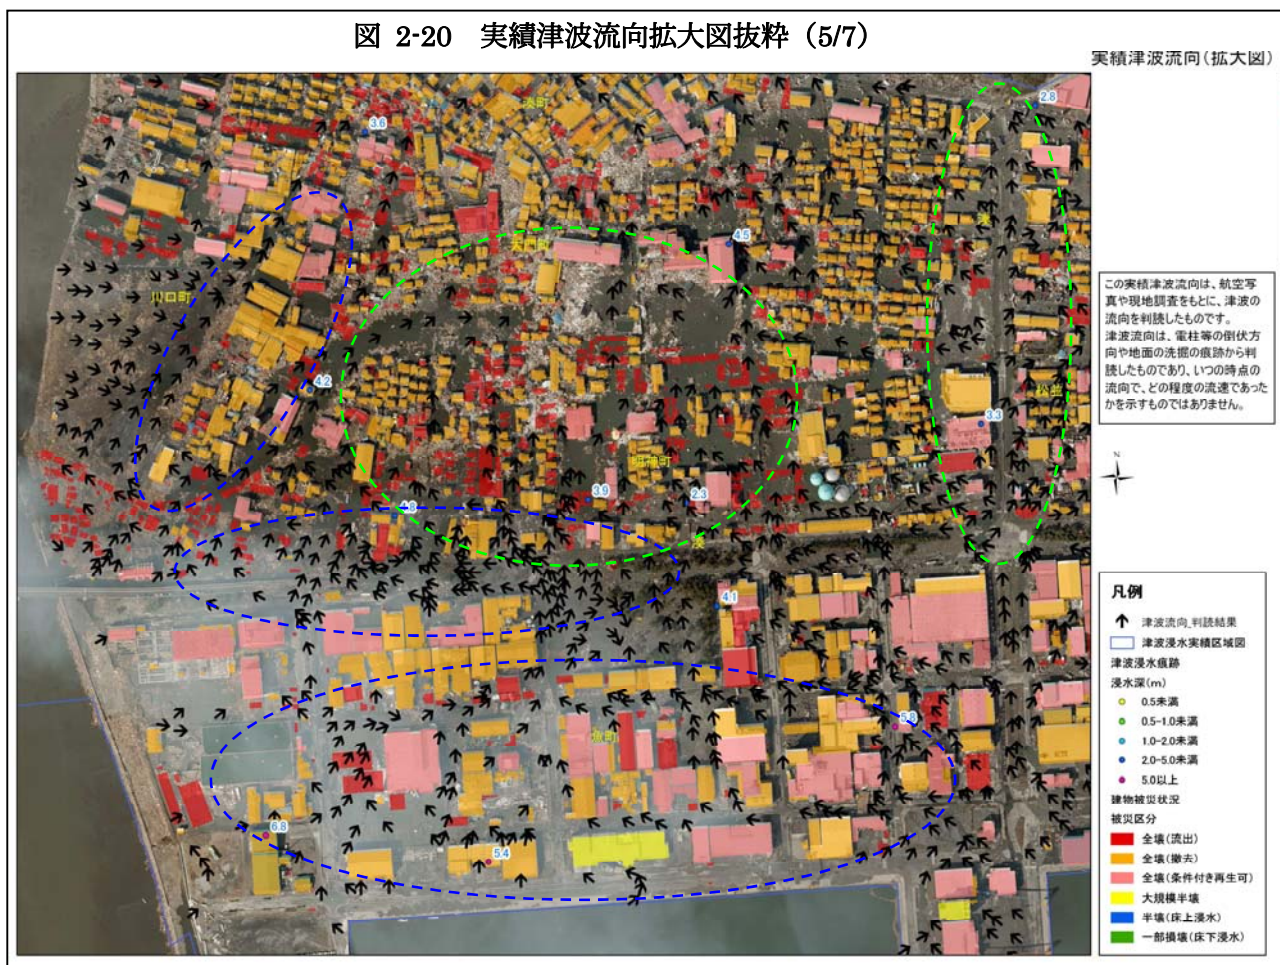
図 2-20 実績津波流向拡大図抜粋 (5/7)

上図で津波の流向に大きな影響を与えたものは、「工場群」である（左上、下青丸部）。

図の湊地区では、旧北上川から流入した津波と海岸から遡上した津波による流向が確認できた。沿岸部等に大規模な漁業関連施設が連なっており、海岸から遡上した津波は、それらの建物を迂回する形で流向が変化している。その背後では、日和大橋へと続く県道 240 号が盛土構造であり、河川側の高架部が津波の抜け道となり流向が集中し、旧北上川から流入した津波と合流して北上したと考えられる（図真中青丸）。図左上の青丸部にも工場が連担しており、この場所でも旧北上川からの津波と海岸からの津波の流向が北東方向へ変化している。

また、図右上の緑丸部では、南北に延びる道路沿いを津波が遡上し、そこから東西に津波が拡散している流向痕跡が確認された。

この地区は、石巻漁港の防波堤により津波の流体力が低減されており、沿岸部の全壊（流出）が門脇町や南浜町、渡波等の他の沿岸部と比較して少ない傾向にある。ただし、他の沿岸部と同様に浸水深が 4.0m 前後であり、全壊建物が大半を占めている。

特に図中央の緑丸部は、合流して流体力が大きくなった津波の直撃を受けており、全壊（流出）が多い。

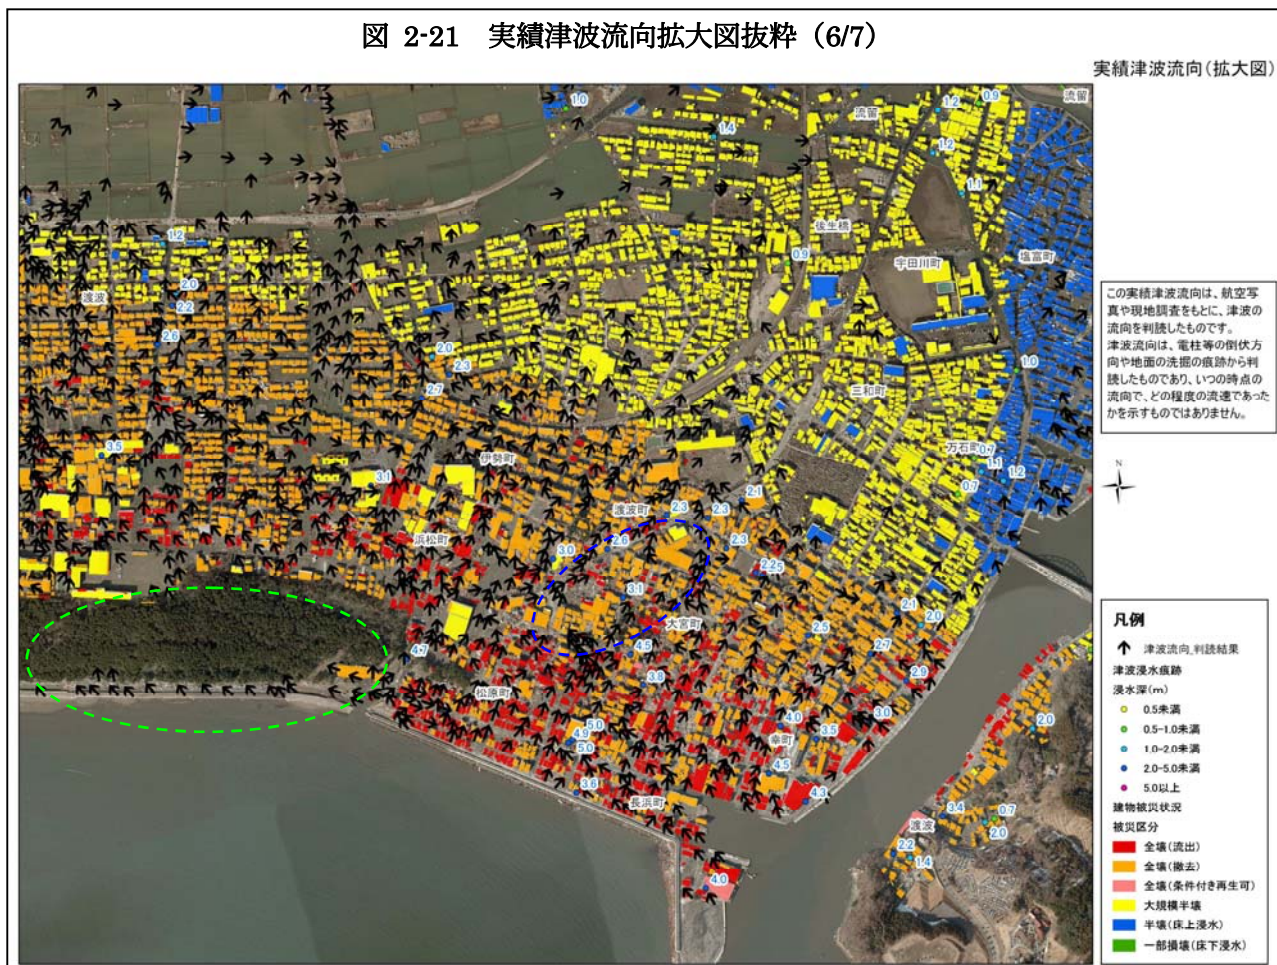
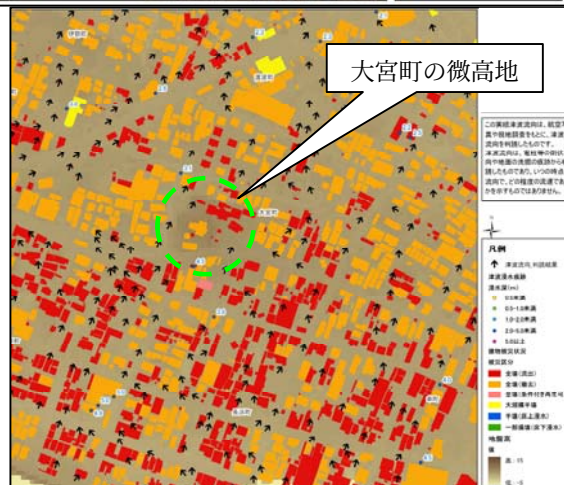
図 2-21 実績津波流向拡大図抜粋 (6/7)

上図で津波の流向に大きな影響を与えたものは、「工場群・微高地」である。(青丸部)

図の渡波地区は、海岸からまっすぐ流入した津波と万石浦へ続く水路から流入した津波、湊地区から遡上した津波の痕跡が確認された。

松原町、大宮町では、海岸から流入した津波がまっすぐ進行したが、青丸部にある工場群及び微高地(右図)により北西方向と北東方向に流向が変化している。

また、津波は浜曾根山(緑丸部)も越流しており、樹木が繁茂しているが大きく流向を変えることなく北上している。

しかし、浜曾根山の背後にある家屋は、大宮町と比較して全壊(流出)の割合が少なく、樹木により流体力が低減された可能性がある。松原町周辺から流入した津波は、沿岸部の家屋を直撃し、多くの建物が全壊(流出)している。その背後にある微高地は、そこで流向が変化していることから渡波小学校への津波のダメージを低減させた可能性がある。

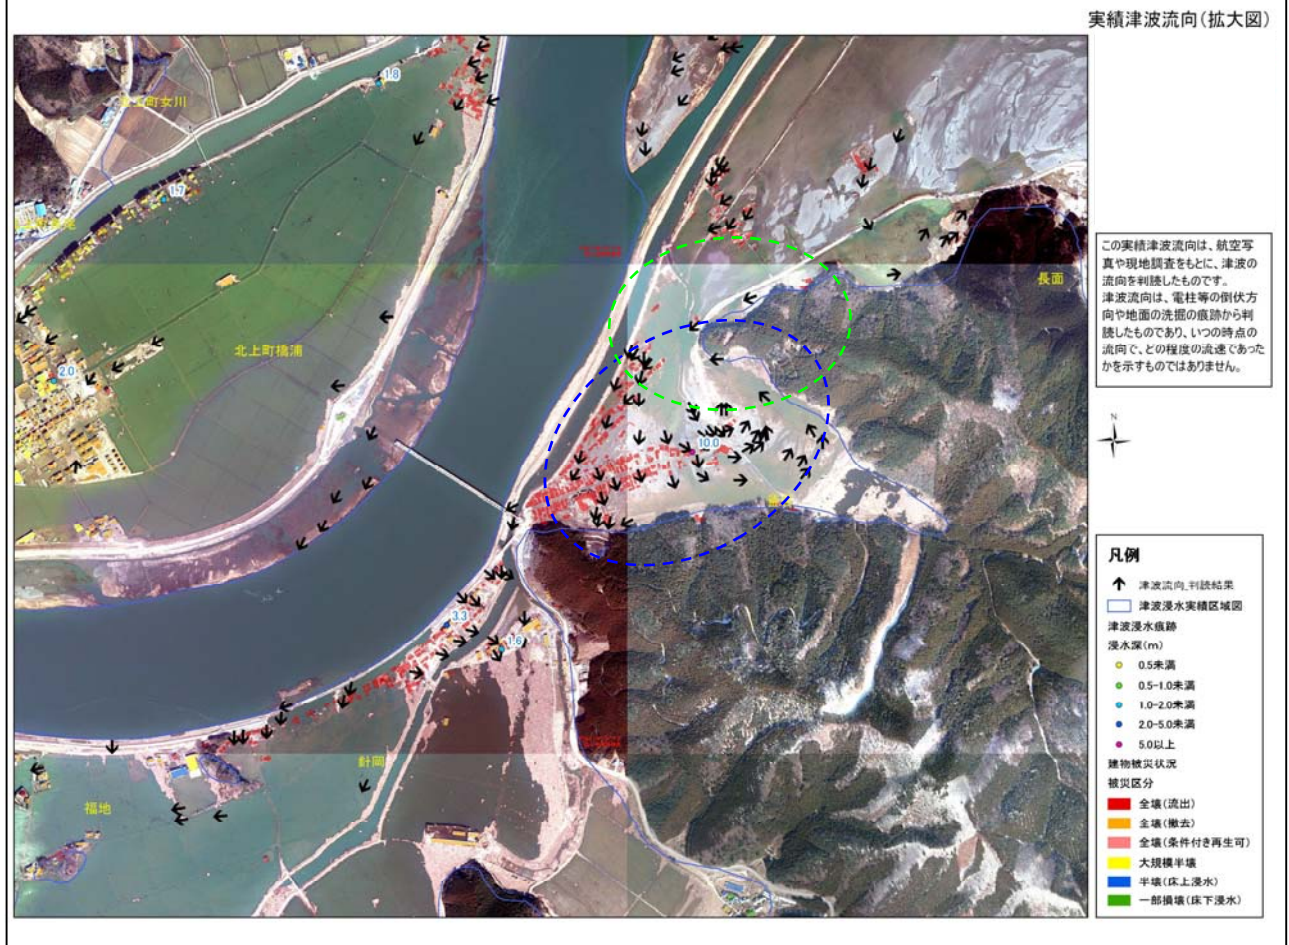
図 2-22 実績津波流向拡大図抜粋（7/7）

上図で津波の流向に大きな影響を与えた人口構造物は見当たらないが、山地により流向が大きく変化している。

北上川周辺は、山地が接近した地形であり津波が遡上する低地面積が比較的狭い。図の河北地区では、海岸から陸部を遡上した津波と北上川を越流した津波の痕跡が確認できた。

特に図の青丸部では、海岸から遡上した津波と越流した津波が山地に衝突して低地部で渦を巻くような流向が確認された。

また、旧北上川と同様に、北上川でも外湾部で堤防を越流し、破堤させた流向が確認された。

図の緑丸部では、山地が接近しており、海岸から遡上した津波の流向が集中することで青丸部に掛かる流体力が増大されたと考えられる。青丸部で堤防を越流した津波と合流することで建物に大きなダメージを与えたと考えられる。
