橋梁名・所在地・管理者名等

定期点検記録様式(その1) 橋梁の諸元と総合検査結果										起点側緯度38.54648611 経度141.3512888		終点側緯度 経度		橋梁ID38.54648, 141.35128	
フリガナ		ミソサクハシ		路線名		大網芝下線		管轄		宮城県		橋梁コード		202228	
橋梁名		味噌増作橋		距離標		自至		管轄		石巻市		調査更新年月日		2024/03/29	
所在地		自石巻市皿貝字味噌増作139番の先		距離標		自至		管轄		石巻市		現地確認年月日		2023/12/04	
供用開始日		不明		橋長		2.6		活荷重・等級				等橋		適用示方書	
上部構造形式		RC床版橋(その他)		幅員		全幅員4.00		地覆幅		歩道幅		車道幅・車線		車道幅・車線	
下部構造形式		その他(橋台) 不明		幅員		有効幅員4.00		地覆幅		歩道幅		車道幅・車線		車道幅・車線	
基礎形式		その他(不明)		備考				地覆幅		歩道幅		車道幅・車線		車道幅・車線	
調査年				交通条件		調査年		台							
大型混入率				荷重制限		t									
健全度(橋単位)		Ⅲ		前回判定(Ⅱ)				定期点検者							
総合検査結果		(1) 対策区分 C1・M(予防保全の観点から措置を講ずる事が望ましい損傷) 健全度Ⅱ 下部構造: 橋台: 縦壁は、床版下面で石灰分の析出した白いひびわれの発達とともに浸潤による変色が拡がっているが、橋梁構造の安全性に対する影響は小さいと判断される。(⑩変色・劣化 健全度Ⅱ 対策区分C1 写真3: 様式その7) (2) 対策区分 C2(早期に措置を講ずるべき損傷) 健全度Ⅲ 上部構造: 主桁は、集落の生活道路であり、更なる鋼材の腐食、Co剥離の可能性もあるため、早期に措置を講ずべき状態。(⑦剥離・鉄筋露出 健全度Ⅲ 対策区分C2 写真1: 様式その7) (3) 特記事項 主桁は、集落の生活道路であり、更なる鋼材の腐食、Co剥離の可能性もあるため、早期に措置を講ずべき状態。道路橋の機能に支障が生じる可能性があり、早期に措置を講ずべき状態。

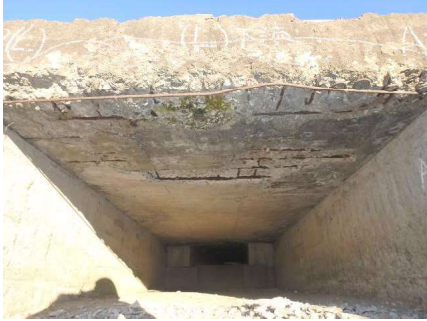
部材名	判定区分 (Ⅰ～Ⅳ)	変状の種類 (Ⅱ以上の場合 に記載)	備考(写真番号、 位置等が分かる ように記載)	応急措置後の 判定区分	応急措置内容	応急措置及び 判定実施年月日
上部構造	Ⅲ	⑦剥離・鉄筋露出	写真1、主桁01			
主桁						
横桁						
床版						
下部構造	Ⅱ	⑯変色・劣化	写真2、橋台・堅壁01			
支承部						
その他

Ⅲ 主桁は、集落の生活道路であり、更なる鋼材の腐食、Co剥離の可能性もあるため、早期に措置を講ずべき状態。道路橋の機能に支障が生じる可能性があり、早期に措置を講ずべき状態。

写真1	主桁01	写真2	橋台・堅壁01
支承部【判定区分: 】		下部構造【判定区分: 】

写真番号	1	径間番号	1	部材名	主桁	部材番号	01
	損傷の種類	剥離・鉄筋露出						
損傷写真								
所見	集落の生活道路であり、更なる鋼材の腐食、Co剥離の可能性もあるため、早期に措置を講ずべき状態。							
今回判定	部材毎の対策区分判定	C2	部材毎の健全性の診断	Ⅲ				
前回判定	部材毎の対策区分判定	C1	部材毎の健全性の診断	Ⅱ

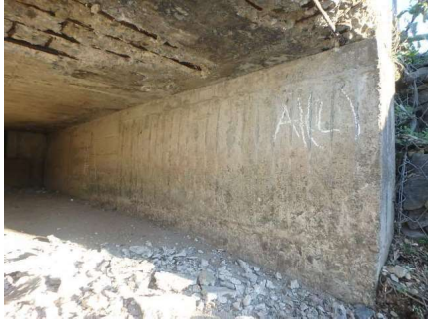
写真番号	3	径間番号	1	部材名	橋台・堅壁	部材番号	01
	損傷の種類	変色・劣化						
損傷写真								
所見	床版下面で石灰分の析出した白いひびわれの発達とともに浸潤による変色が広がっているが、橋梁構造の安全性に対する影響は小さいと判断される。							
今回判定	部材毎の対策区分判定	C1	部材毎の健全性の診断	Ⅱ				
前回判定	部材毎の対策区分判定	C1	部材毎の健全性の診断	Ⅱ
