橋梁名・所在地・管理者名等

架設年次	橋長	幅員
1967年	49.90m	10.00m
橋梁形式		
単跨合成H桁橋3連 控え壁式橋台2基、ラーメン橋脚(RC)2基 規制桁4基

定期点検記録様式(その1) 橋梁の諸元と総合検査結果				起点側		緯度	38.440017	終点側		緯度		橋梁ID	38.44001, 141.31417			
				経度		141.314175			経度							
フリガナ	スミヨシコセンキョウ	路線名	中津橋石巻大橋伊原津一丁目線				宮城県				橋梁コード	202861				
橋梁名	住吉跨線橋						石巻市				調査更新年月日	2024/03/29				
所在地	自 石巻市大橋二丁目	距離標	自									現地確認年月日	2024/01/10			
	至		至													
供用開始日	昭和42年3月1日	橋長	49.9	活荷重・等級	TL-20・I等橋	等橋	適用示方書				昭和39年 鋼道路橋設計示方書				調査年	
上部構造形式	単純合成H桁橋3連	幅員	全幅員	10.80	地覆幅	歩道幅	車道幅・車線	車道幅・車線	歩道幅	地覆幅	中央帯	中央分離帯	交通条件	調査台		
			有効幅員	10.00	0.40		5.00	1	5.00	1		0.40				
下部構造形式	控え壁式橋台2基、ラーメン橋脚(RC)2基	備考	点検方法：BT-200 (JR石巻線以外)、軌道高所作業車(H=12.5m) (JR石巻線) 交差点名：JR石巻線											大型混入率	%	
基礎形式	規制杭4基		荷重制限	t												
総合検査結果	健全度(橋単位)	Ⅲ	前回判定(Ⅱ)											定期点検者		
	住吉跨線橋は、竣工後57年経過している。

定期点検記録様式(その7) 損傷写真及び判定結果			径間番号	1	起点側	緯度	38.440017	終点側	緯度		橋梁ID	38.44001, 141.31417
					経度	141.314175			経度			
フリガナ	スミヨシコセンキョウ		路線名	中埜橋石巻大橋伊原津一丁目線		管理者	宮城県石巻市		橋梁コード	202861		
橋梁名	住吉跨線橋

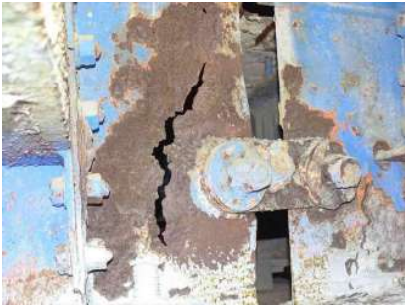
延生及判定							
写真番号	71	径間番号	2	部材名	主桁	部材番号	03
損傷の種類	亀裂						
損傷写真

(2) 対策区分 C2(早期に措置を講ずるべき損傷) 健全度Ⅲ															
	上部構造： 主桁は、桁端部に亀裂が発生しており、それに伴い取り付けられている落橋防止装置の機能を著しく低下させていると判断される。(②亀裂 健全度Ⅲ 対策区分C2 写真71：様式その7.2)															
	床版は、漏水・遊離石灰を伴う密に発達した格子状のひびわれや角落ちも見られることから、このまま放置すると抜け落ちなど道路橋の機能に支障が生じる可能性があるとして判断される。(⑪床版ひびわれ 健全度Ⅲ 対策区分C2 写真79：様式その7.2)															
	床版は、広範囲に剥離・鉄筋露出が生じていて鋼材の腐食が進んでいることから、橋梁構造の安全性を踏まえて、早急な措置が必要であると判断される。(⑦剥離・鉄筋露出 健全度Ⅲ 対策区分C2 写真82：様式その7.2)

所見	桁端部に亀裂が発生しており、それに伴い取り付けられている落橋防止装置の機能を著しく低下させていると判断される。						
今回判定	部材毎の対策区分判定	C2	部材毎の健全性の診断	Ⅲ			
前回判定	部材毎の対策区分判定	A	部材毎の健全性の診断	Ⅰ

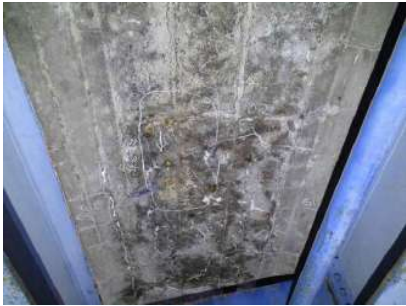
写真番号	79	径間番号	2	部材名	床版	部材番号	02
損傷の種類	床版ひびわれ						
損傷写真

所見	漏水・遊離石灰を伴う密に発達した格子状のひびわれや角落ちも見られることから、このまま放置すると抜け落ちなど道路橋の機能に支障が生じる可能性があると判断される。						
今回判定	部材毎の対策区分判定	C2	部材毎の健全性の診断	Ⅲ			
前回判定	部材毎の対策区分判定	C1	部材毎の健全性の診断	Ⅰ

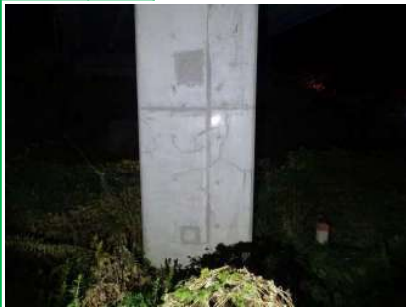
写真番号	88	径間番号	2	部材名	橋脚：柱部・壁部	部材番号	01
損傷の種類	ひびわれ						
損傷写真

所見	目視で視認できるひびわれが広範囲に発生しており、早めの予防措置が望ましいと判断される。						
今回判定	部材毎の対策区分判定		C1	部材毎の健全性の診断		Ⅱ	
前回判定	部材毎の対策区分判定		A	部材毎の健全性の診断		Ⅰ
