橋梁名・所在地・管理者名等

定期点検記録様式(その1) 橋梁の諸元と総合検査結果

フリガナカナダ2ゴウキョウ橋梁名金田2号橋

橋梁コード202698

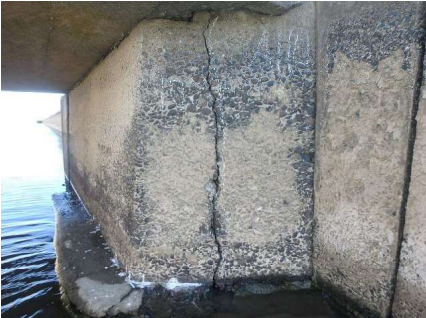
写真1	橋台：豎壁01		
支承部【判定区分： 】		下部構造【判定区分： 】

部材単位の診断(各部材毎に最も厳しい健全性の診断結果を記入)					定期点検者	
定期点検時に記録			応急措置後に記録			
部材名	判定区分 (Ⅰ～Ⅳ)	変状の種類 (Ⅱ以上の場合に 記載)	備考(写真番号、 位置等が分かる ように記載)	応急措置後の 判定区分	応急措置内容	応急措置及び 判定実施年月日
上部構造	Ⅰ					
主桁						
横桁						
床版						
下部構造	Ⅲ	⑥ひびわれ	写真1、橋台・堅壁01			
支承部	Ⅰ					
その他

道路橋毎の健全性の診断(判定区分Ⅰ～Ⅳ)	
定期点検時に記録	
(判定区分)	(所見等)
Ⅲ	橋台：堅壁のひびわれが進行しており構造上の機能に支障を及ぼす可能性があるため、早急に措置を講ずべき状態。

(2) 対策区分 C2(早期に措置を講ずるべき損傷) 健全度Ⅲ
下部構造:
橋台: 縦壁は、顕著なひびわれがあり、前回点検よりひびわれが進行しており構造上の機能に支障を及ぼす可能性があると判断される。(⑥ひびわれ 健全度Ⅲ 対策区分C2 写真3:様式その7)

(3) 特記事項
橋台: 縦壁のひびわれが進行しており構造上の機能に支障を及ぼす可能性があるため、早急に措置を講ずべき状態。
