優先度評価一覧表

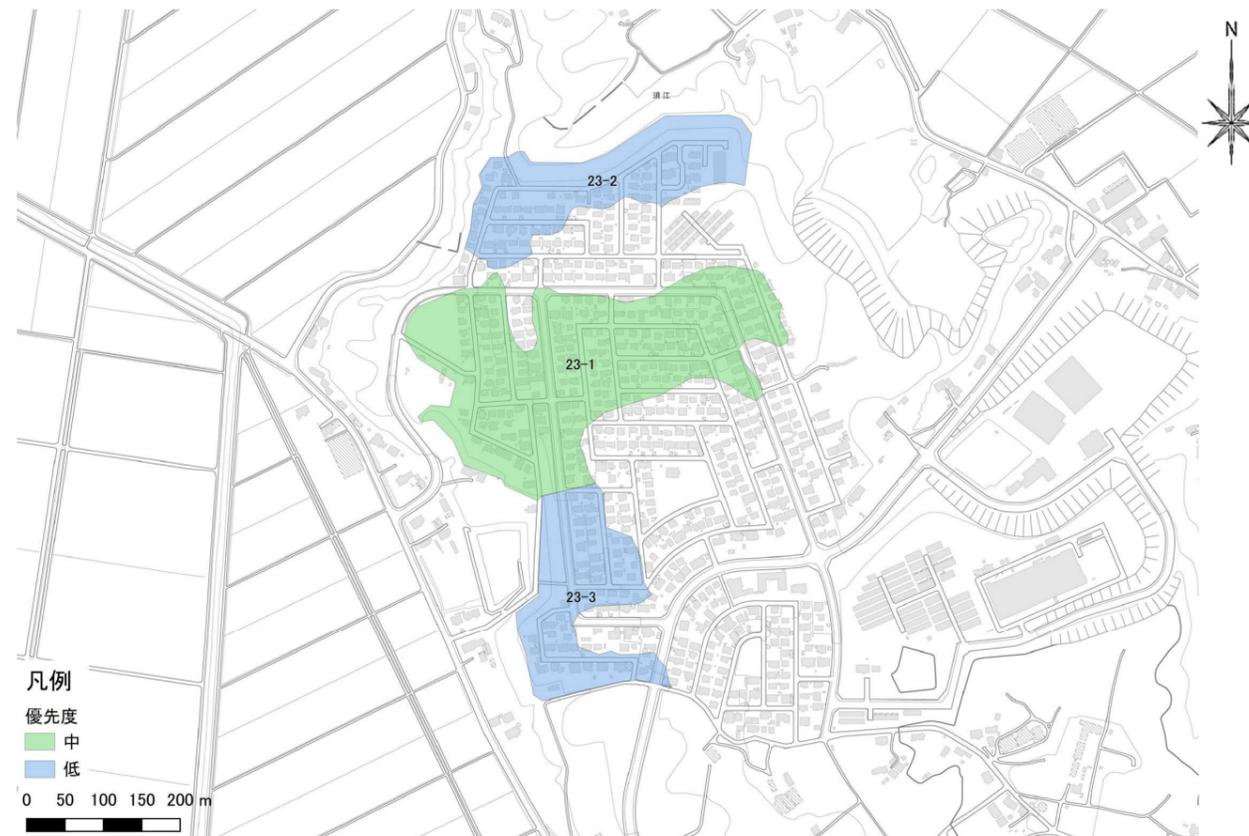
地区				盛土No.	盛土の種類	優先度フローランク	被害規模のランク	優先度評価	総評	被害形態
No.	町	字	番地							
1	須江	しらさぎ台	1~2丁目	23-1	谷埋め型	B2	b	中	西南西方向に緩やかに下る平滑な地形で、末端付近に高低差のあるのり面が作られている。路面のひび割れ・沈下が点在し、ひび割れは道路横断方向に直線的なものが多く傾向にある。北側部の道路はひび割れが多く、歩道の沈下が目立つ。北西部の広場下のり面において、盛土と基盤の境界から調査時湧水が認められるが、それ以外の滲出等の現象はみられない。西半部は造成前に水田であり、軟質土の対処状況が不明なため、盛土下の不安定土層は「不明」とした。相対的に優先度が高い造成地であると判定し、経過観察を踏まえ、盛土内地下水と、盛土および盛土下軟質土の状況確認のための地盤調査を検討するとよい。	すべり崩壊(盛土内の間隙水圧上昇による)
2	須江	しらさぎ台	1丁目	23-2	谷埋め型	C	c	低	上面は平滑であるが、北方向に長大のり面が作られている。また西方は急傾斜面の上部にブロック積が立てられ、微小な割れが認められる。路面のひび割れが非常に多く、北側のり面道路のひび割れは特に顕著である。植生繁茂のため北側のり面の詳細は確認できていないが、表層崩壊は発生しておらず、周辺の崖堆積物も安定しているようである。北部切土末端に湧水がみられ、土側溝に集められて耕作に利用されているが、盛土内地下水の可能性を示す現象は認められない。今後の対応としては、路面ひび割れや側溝の変状について、経過観察を提案する。	すべり崩壊(盛土のり面の不安定化による)
3	須江	しらさぎ台	2~3丁目	23-3	谷埋め型	C	b	低	上面は平滑であるが、西方向に長大のり面が作られている。また南側は自然斜面にすり付けられている。東側範囲外の道路に多数のひび割れがみられるものの、盛土範囲の路面ひび割れは少ない。南側頭部のブロック積角部に小規模な補修跡がみられるが、その他構造物の変状は認められない。のり面の変状は認められないが、階段の小段部に割れや沈下が目立つ。調整池側のり面も変状はなく、調整池水位は低いため盛土に至らない。盛土内地下水の可能性を示す現象は認められない。南半部造成前に耕作地があり、軟質土の対処状況が不明なため、盛土下の不安定土層は「不明」とした。のり面およびその上部道路に新規変状が発生していないかについて、経過観察を提案する。	すべり崩壊(盛土のり面の不安定化による)
