## 第3章 学校施設の実態

### 第3節 施設の老朽化状況

建物の改修等の方法や時期等の検討のほか、今後の維持管理の項目を検討するため、構造躯体以外の各仕上げ・設備機器等の老朽化状況について、対象建物ごとに「劣化状況調査票」を作成し、評価を実施しました。

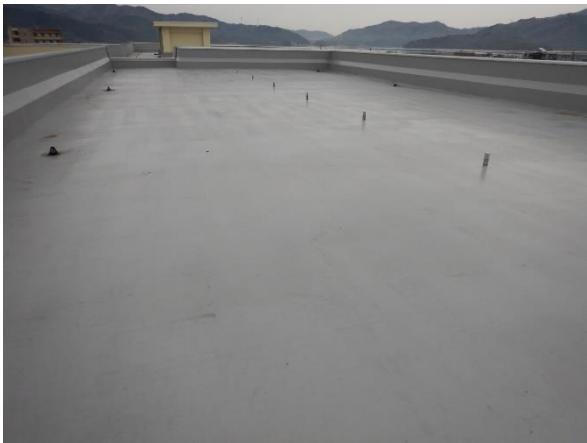
万石浦小学校 中央・西校舎の屋上 シート防水。きれいに保たれている。	蛇田中学校 東校舎の屋上 シート防水に劣化がみられる。

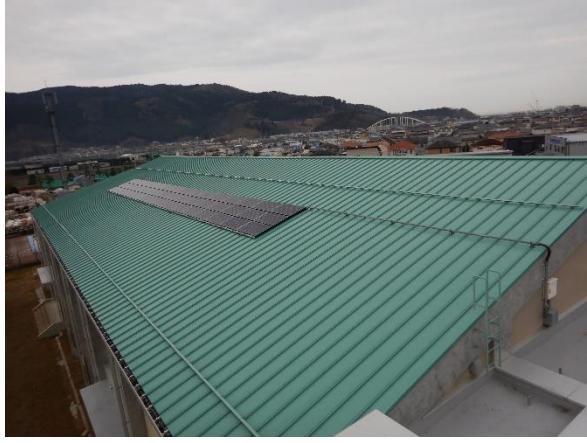
同上 屋内運動場の屋根 鏽や汚れが無くきれいに保たれている。	中里小学校 屋内運動場の屋根 雪止め部分に鏽がみられる。

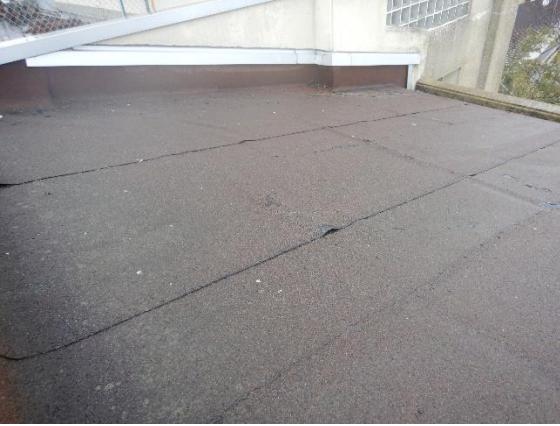
住吉小学校 東校舎の屋上 シート防水に膨れがみられる。	石巻中学校 校舎の屋上 手摺が腐食・腐朽している。

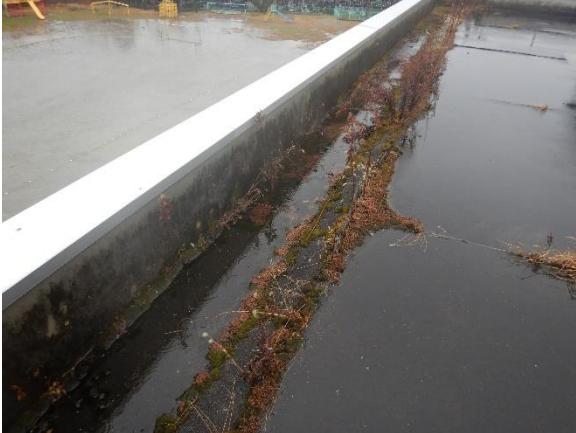
同上 雨水の排水不良がみられる。	稻井中学校 屋内運動場の屋根 全体的に発鏽がみられる。

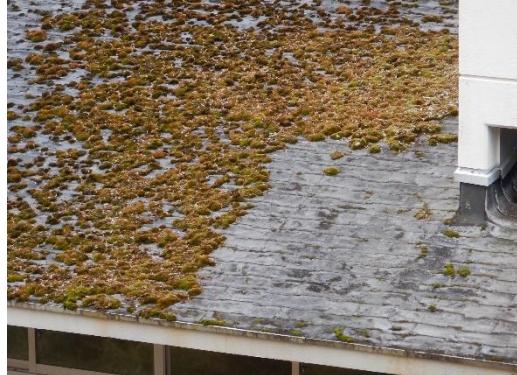
東浜小学校 屋内運動場の屋根 全体に苔が発生している。	貞山小学校 校舎の屋上 保護モルタルが破損している。

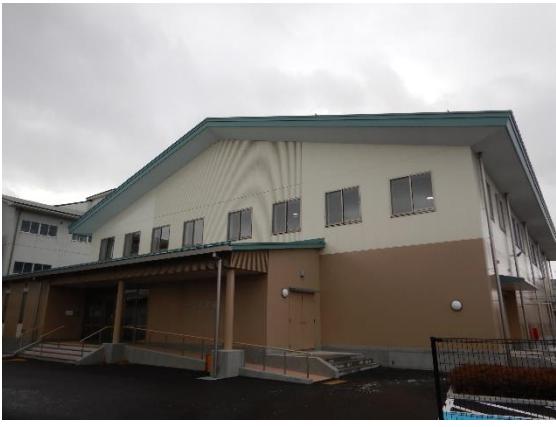
鹿又小学校　屋内運動場 目立つクラックがなくきれいな状態に保たれ ている。	北村小学校　校舎 軽微なクラックがみられる。

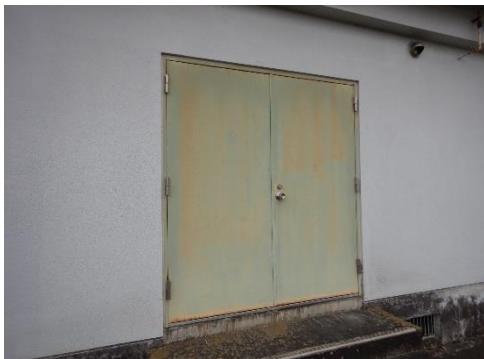
中津山第一小学校　屋内運動場 ドアに錆がみられる。

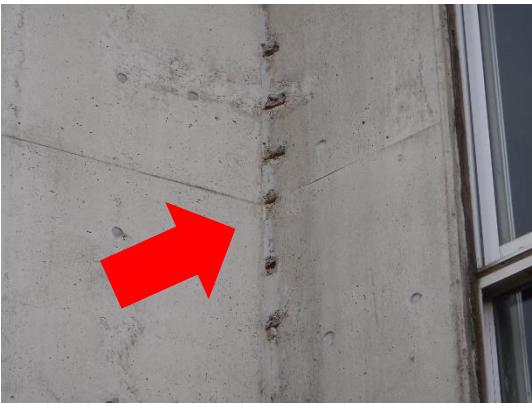
河北中学校 屋内運動場 鉄筋の露出がみられる。	石巻中学校 特別教室棟 柱の欠損がみられ、劣化が著しい。

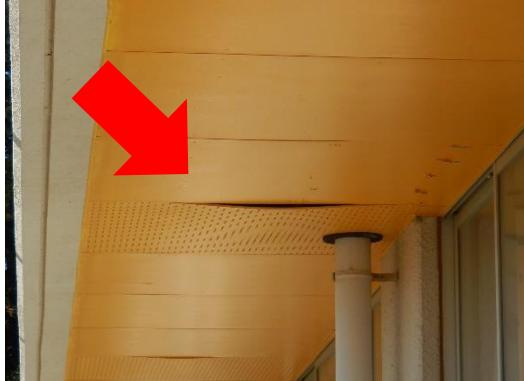
飯野川小学校 西校舎 軒天ボードのたわみがみられる。	稻井中学校 屋内運動場 外壁材が破損している。

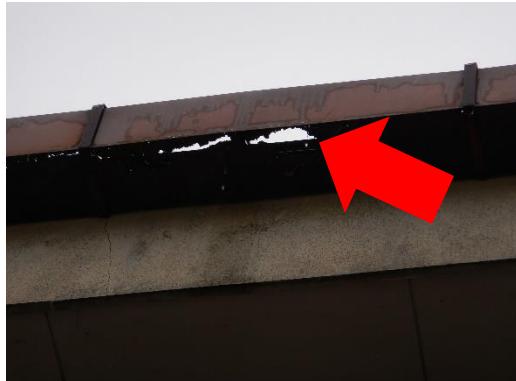
開北小学校 屋内運動場 軒樋が一部破損している。	釜小学校 東校舎 外壁材が破損し鉄筋が露出している。

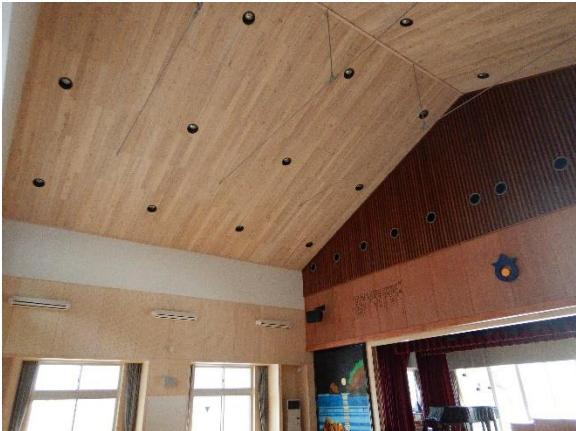
雄勝小・中学校 校舎 全体的にきれいな状態である。	大谷地小学校 屋内運動場 内壁に経年劣化がみられるが床はきれいな状態である。

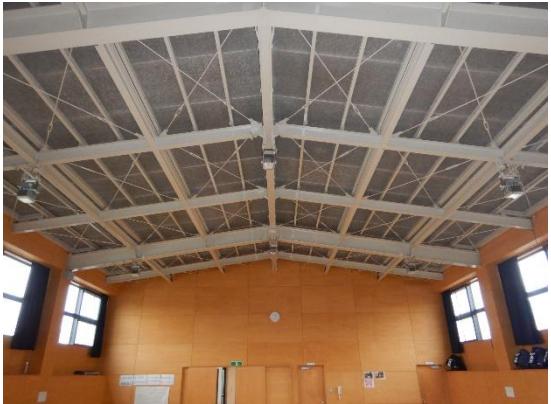
住吉中学校 武道場 ひび割れや雨漏り跡が無く、きれいな状態である。	同上 部分的に巾木の破損がみられる。

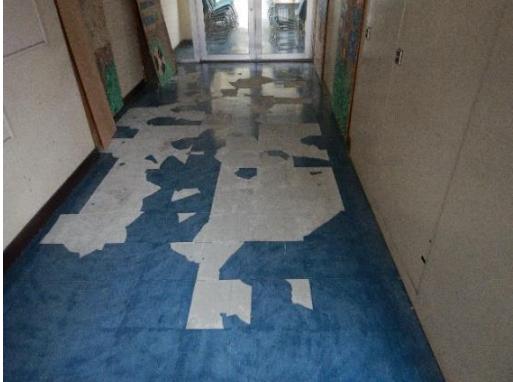
山下中学校 校舎 床のタイルにひび割れがみられる。	前谷地小学校 屋内運動場 地震による地盤沈下が原因で床が歪んでおり、 使用に支障をきたしている。

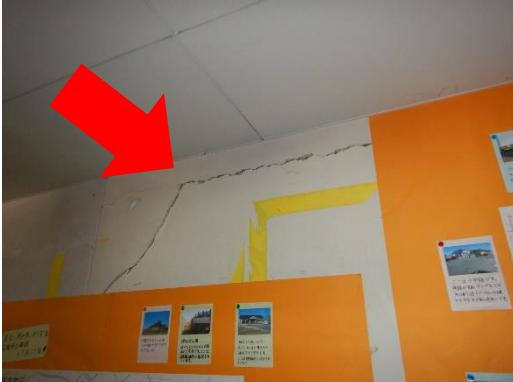
広瀬小学校 校舎 内壁に大きなひび割れがみられる。	同上 内壁が剥がれている。

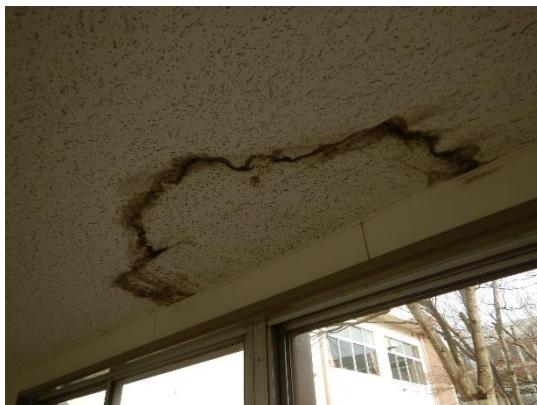
桃生中学校 校舎 雨漏りの跡がみられる。	飯野川中学校 屋内運動場 天井材が剥がれかけており、落下寸前の状態である。
