旧門脇小学校校舎 大川小学校旧校舎 視察結果

平成28年9月28日

旧門脇小学校校舎に関する
震災遺構検討会議(第2回)資料

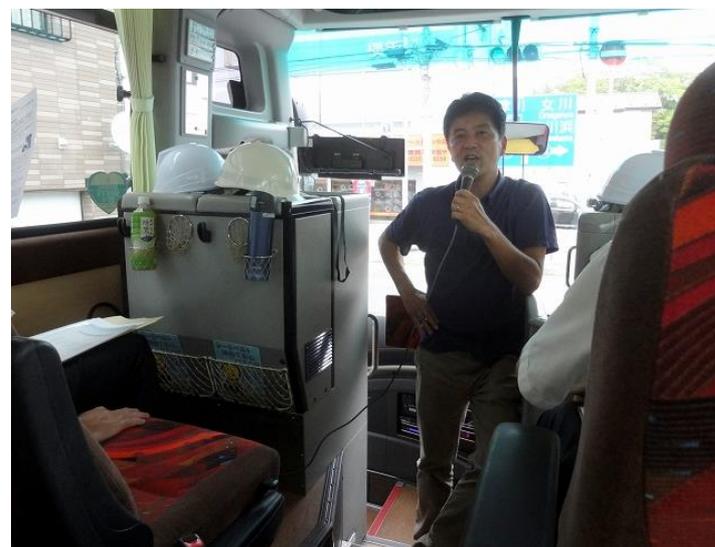
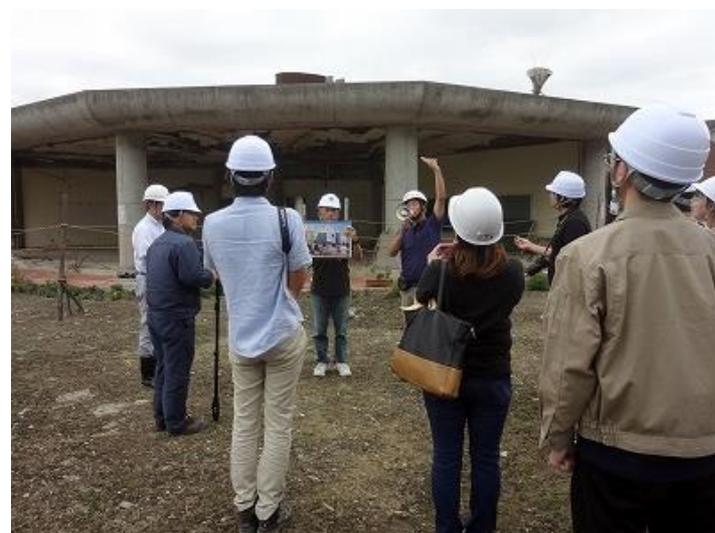
- ・【車中】地区の被災状況、震災前の生活、現在の校舎周辺の状況等
- ・【校舎】地震発生後の出来事、校舎内・周辺の被災状況
- ・【裏山近くや校庭】被災当時の児童・教職員の動き、見学者等に関する現状と問題点

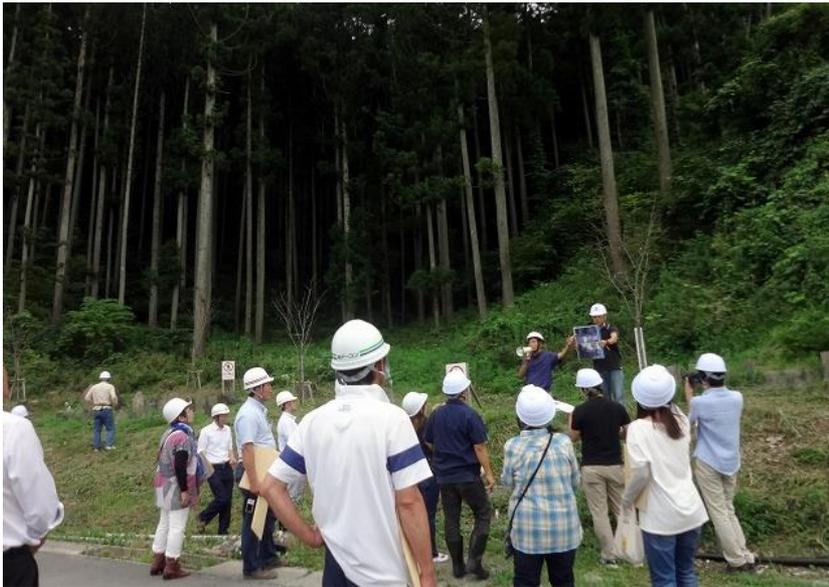
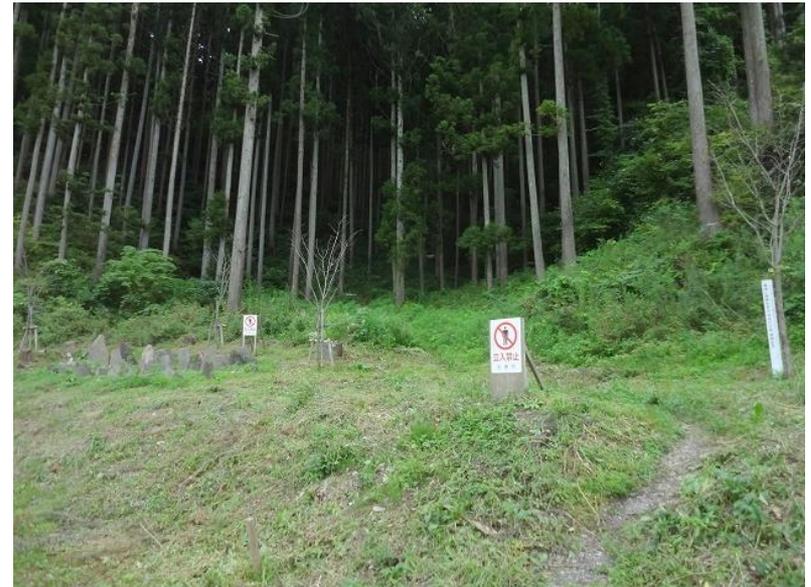
《裏山付近》

- 震災前、シイタケ栽培体験学習が行われていた裏山への登り口
- 市が「立入禁止」看板設置

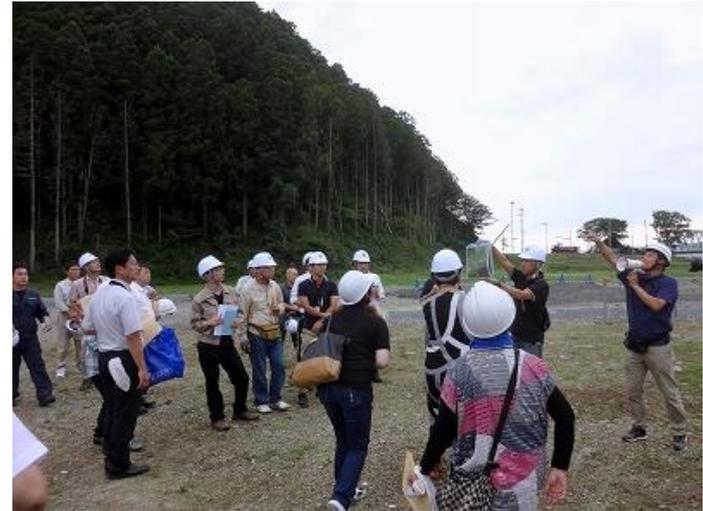
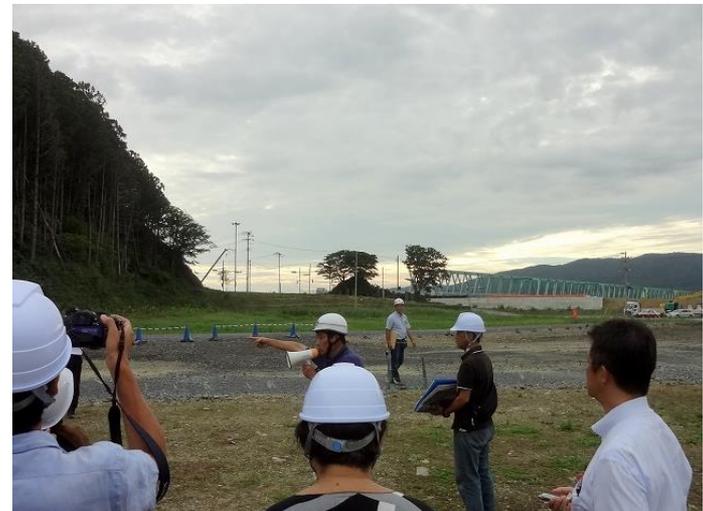
《校庭》

- 震災当時の児童らの避難行動、経路の確認
- 慰霊碑
- 大川小には日々多くの人を訪れるが、見学者や工事関係者をめぐる問題もある(駐車、煙草、トイレ等)
