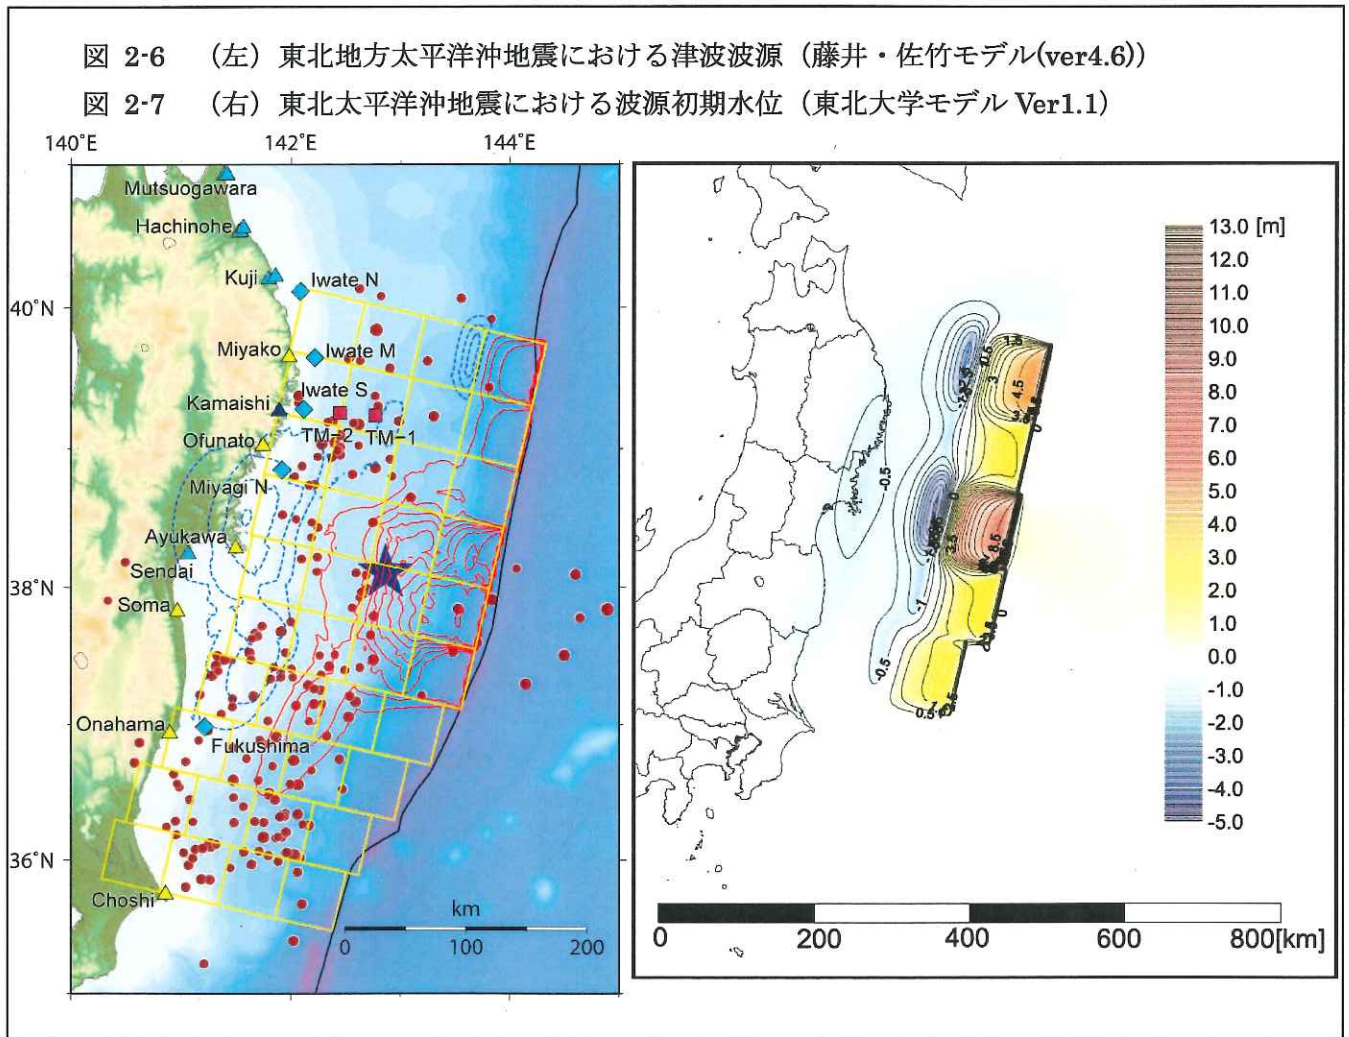
東北地方太平洋沖地震については、図 2-6 に示すとおり藤井・佐竹らにより津波波源インバージョン（津波の挙動から波源を逆算）が実施され、津波波源が推定されている。図 2-6 の星印が推定された波源である。

インバージョンの結果、海溝付近に 40m 以上の大きなすべりが発生する結果となり、震源付近では約 30 m、さらに陸側の断層の深い領域でも 10 から 20m までの大きなすべりが求まった。推定されるモーメントマグニチュードは 9.0 となった。

※波源と海底面沈降量を図示 (黄色メッシュは計算上分割した小断層を示す。)

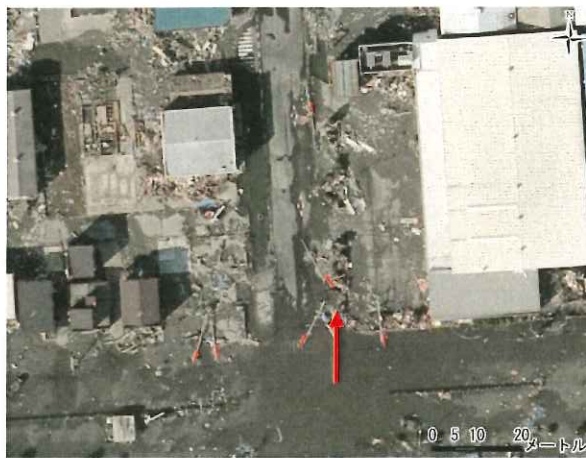
図 2-9 津波流向判定例

空中写真判読により電柱や樹木等の倒伏や洗掘を抽出し、津波流向を判定した。

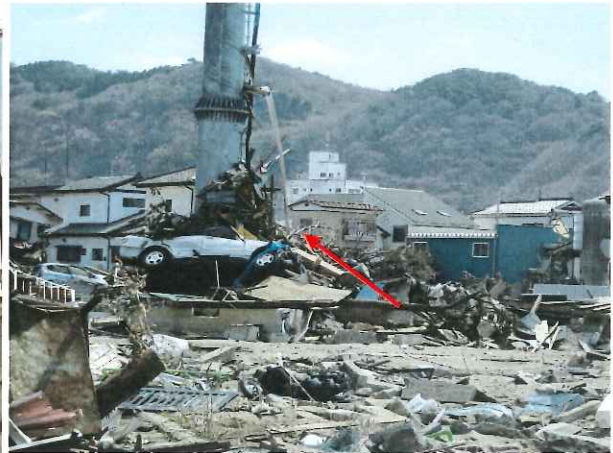
現地調査により、電柱や樹木等の倒伏や洗掘等を確認し、津波流向を判定した。
