図2-11 実績津波流向判読図(全体図)

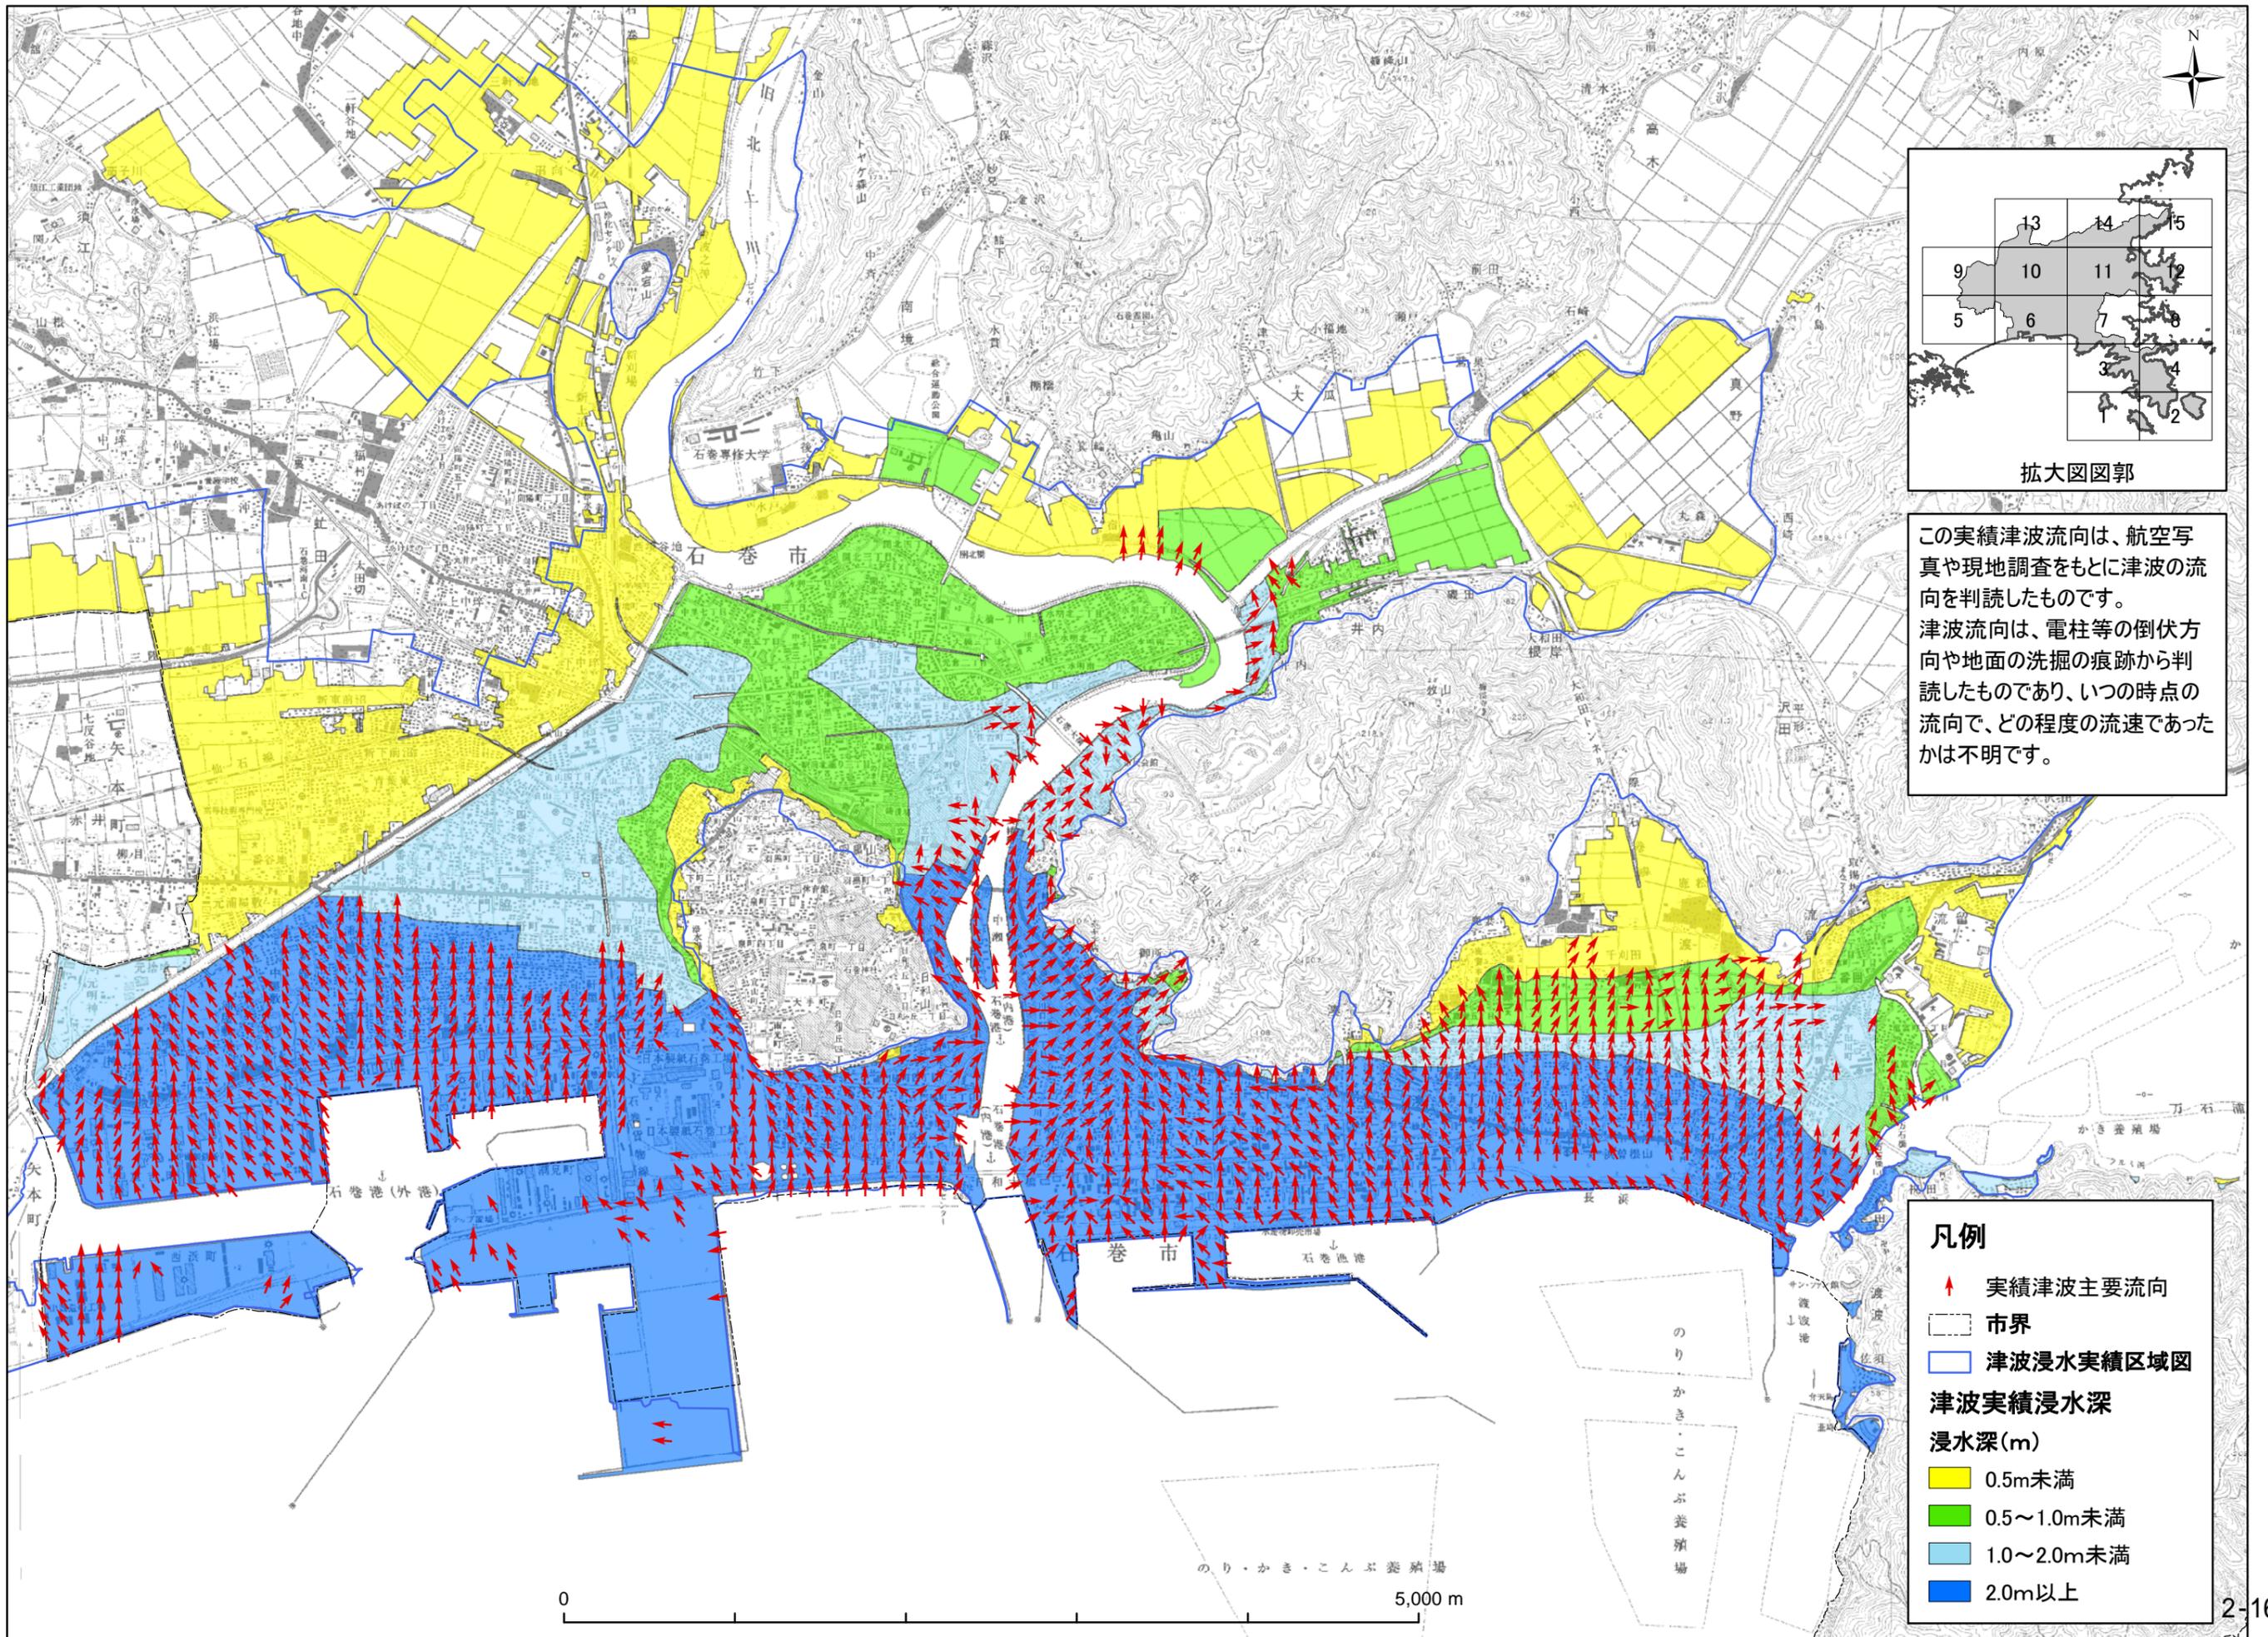
この実績津波流向は、航空写真や現地調査をもとに津波の流向を判読したものです。津波流向は、電柱等の倒伏方向や地面の洗掘の痕跡から判読したものであり、いつの時点の流向で、どの程度の流速であったかは不明です。
