図2-12 実績津波流向判読図(全体図)

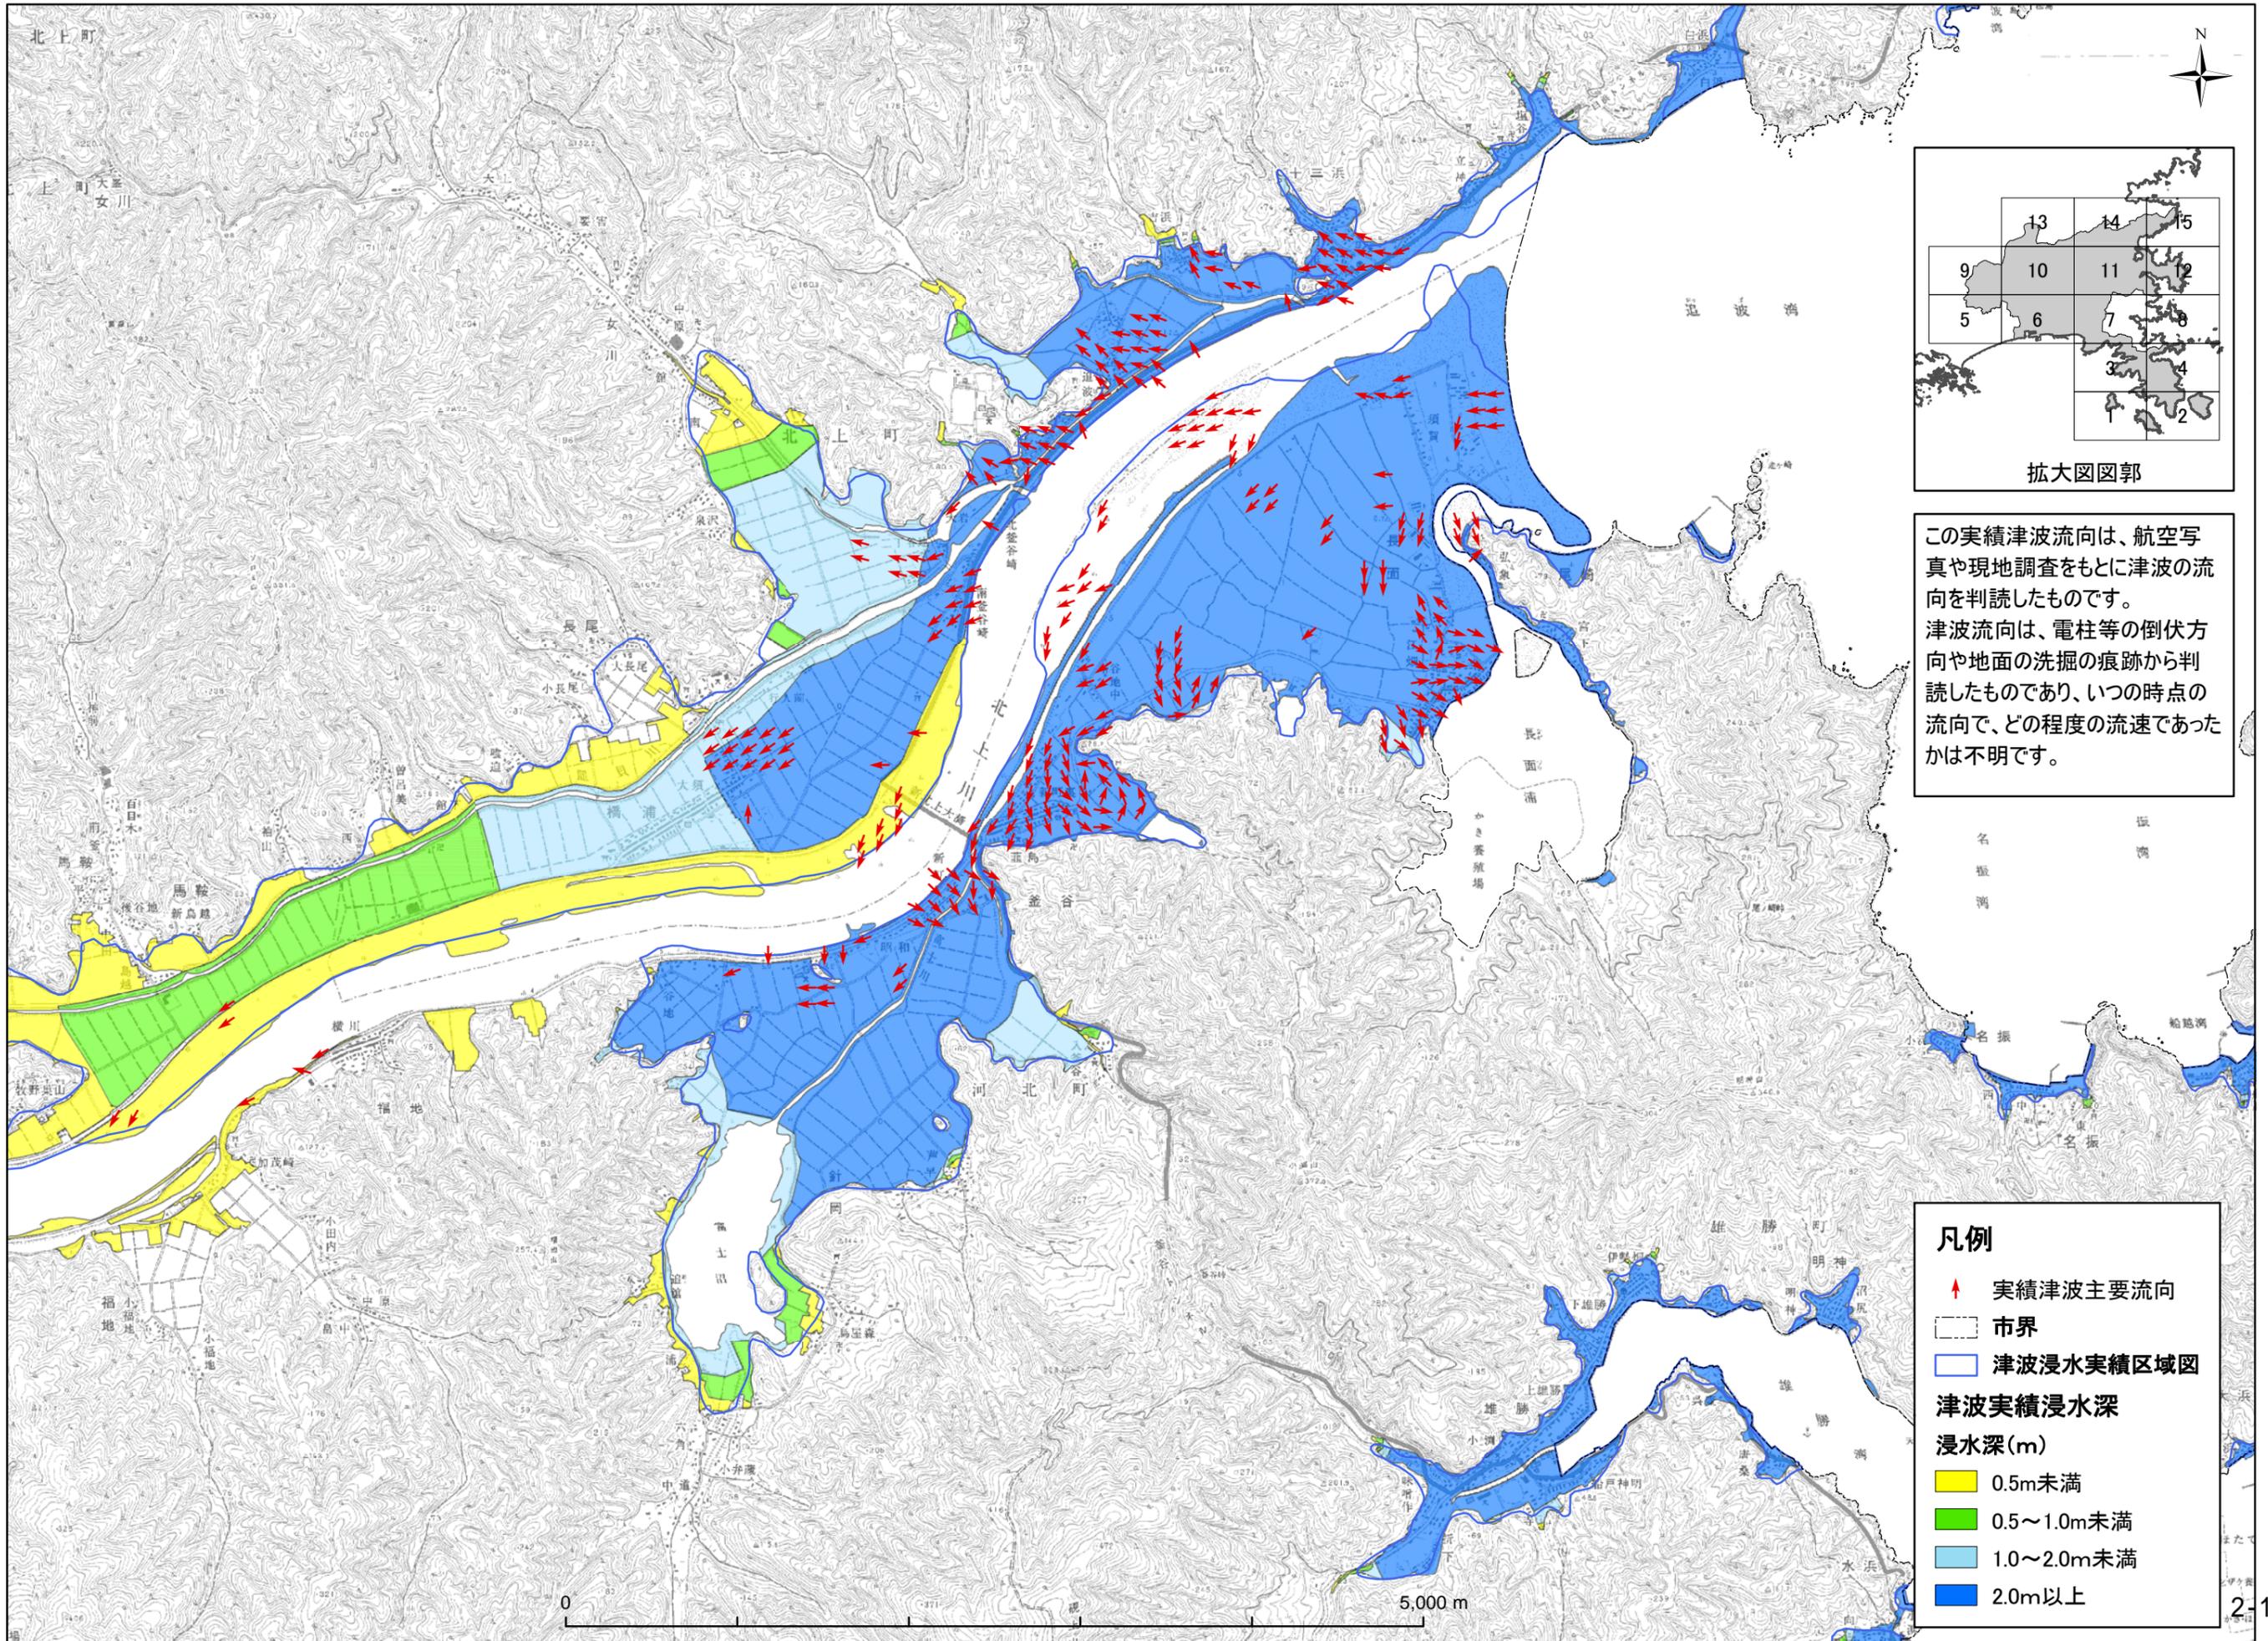
この実績津波流向は、航空写真や現地調査をもとに津波の流向を判読したものです。津波流向は、電柱等の倒伏方向や地面の洗掘の痕跡から判読したものであり、いつの時点の流向で、どの程度の流速であったかは不明です。
