# 第 1 章

## 巨大地震の発生

### 第2節 石巻市の被害状況

## 第2節 石巻市の被害状況

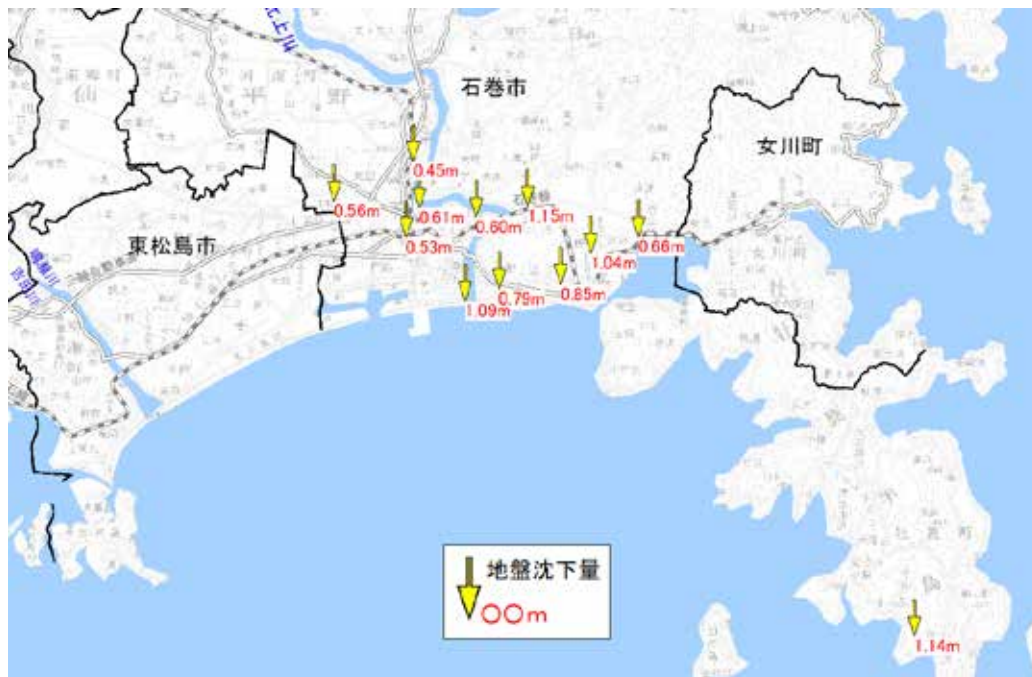
#### ❖ 石巻市内の地盤沈下状況

市内の地殻変動は、国土地理院の水準点における地盤沈下量から把握することが可能となっています。旧北上川沿川および半島部エリアにおいて地殻変動量が公表されている数値を見ると、全て沈下していることが分かります。また、震源に近い半島部の変動が大きくなっています。

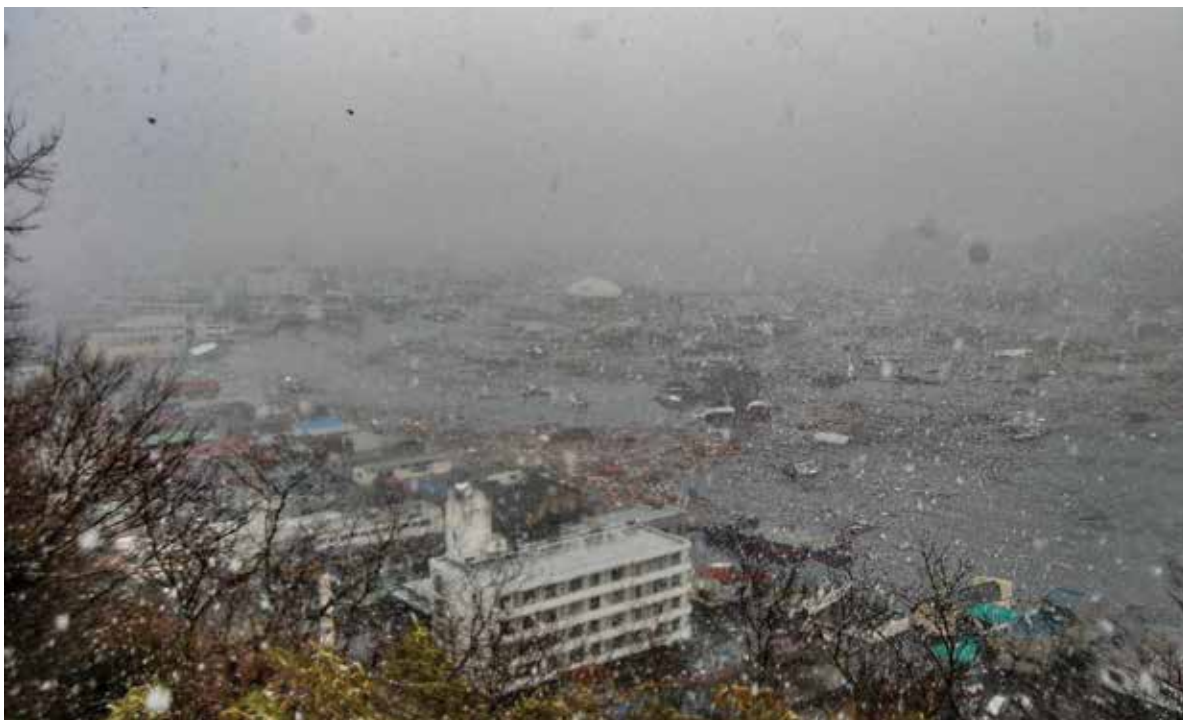
旧北上川を遡上した大津波（2011(平成23)年3月11日午後4時ごろ）

上の写真は、日和山公園から撮影した写真です。降りしきる雪で見えにくくなっていますが、写真中央に白く浮かんで見えるのが石ノ森萬画館です。津波により、それ以外の建物は水没しています。津波は兩岸の市街地にも及び、水面には押し流された建築物や船などが漂い、ぶつかり合いました。

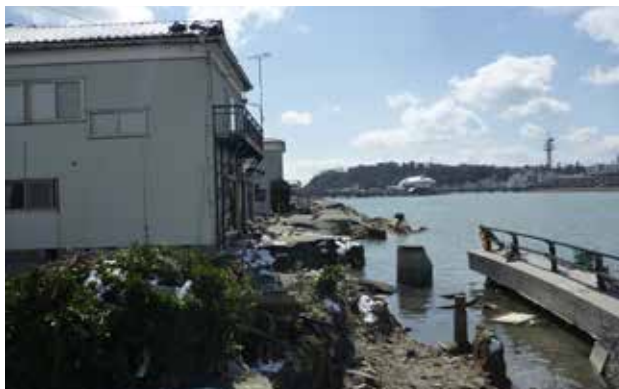
護岸が破壊され、川と住宅の境がなくなっている。(八幡町)

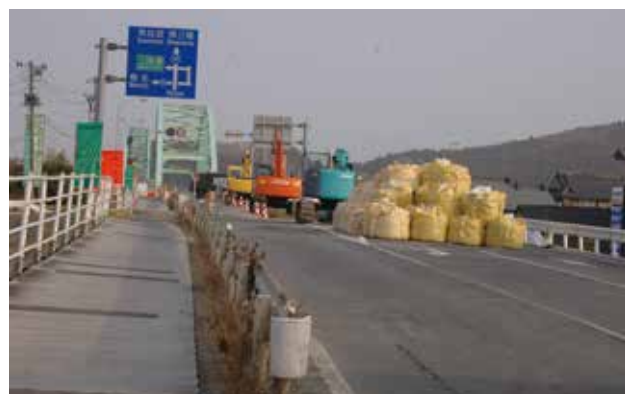
国道45号では天王橋付近で道路が陥没。橋は通行が可能だった。（鹿又）

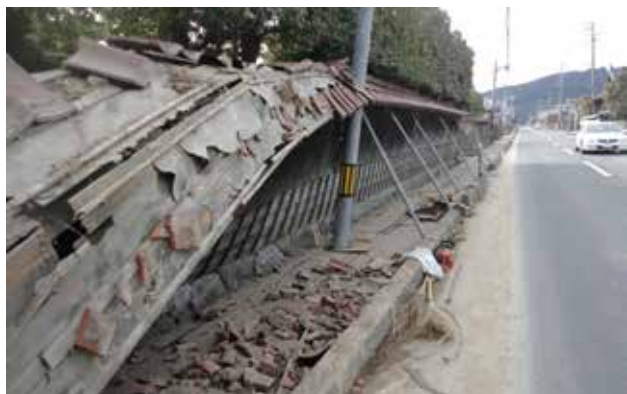
地震により倒壊した塀。(神取)

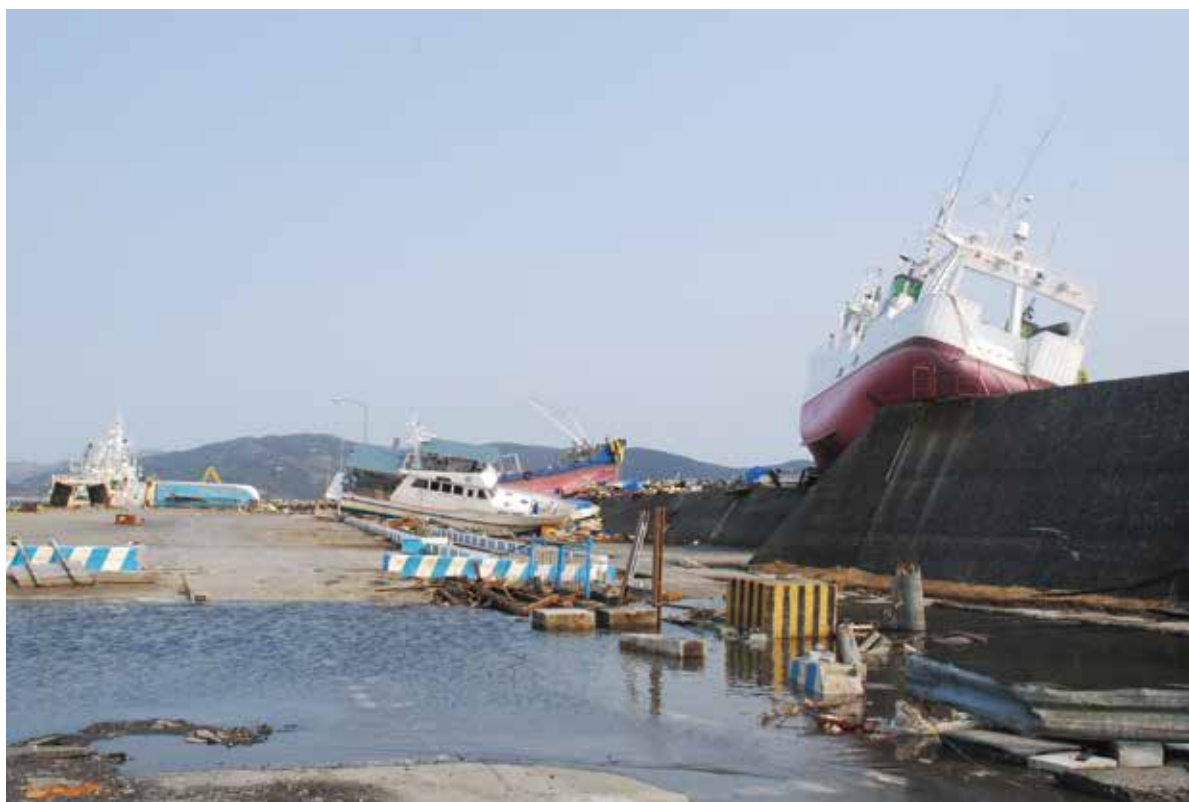
石巻市水産物地方卸売市場石巻売場の南側の岸壁では、船が津波で岸壁上に打ち上げられた。(石巻地区・魚町)

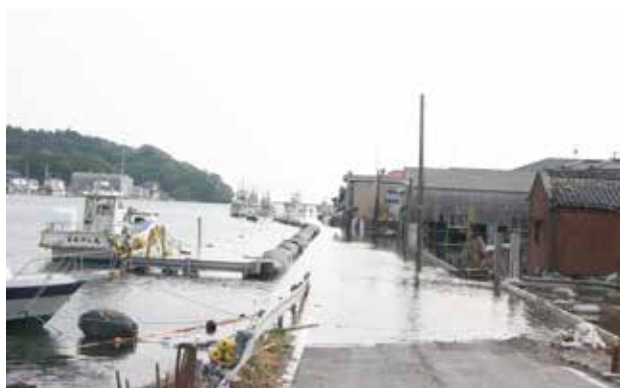
地盤沈下で海面より低くなり冠水する状況となった岸壁。（石巻地区・渡波漁港）

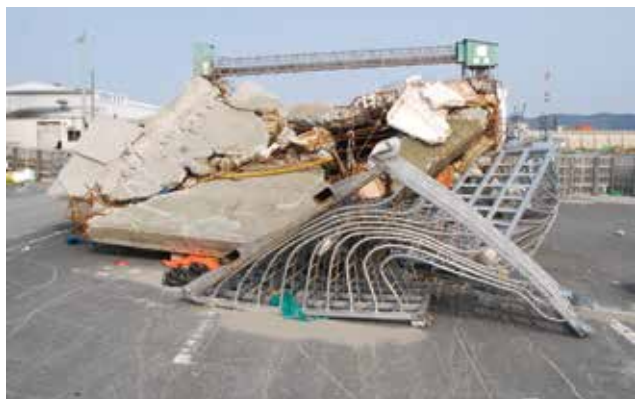
津波で鉛細工のように曲がった水産加工会社の資材。(石巻地区・魚町)

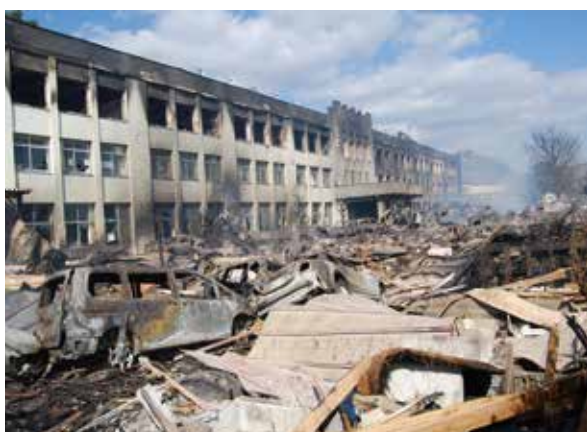
発災翌日の門脇小学校校舎。津波と火災の被害を受けた。校庭では車、木材などが積み重なり、煙が立ち上っている。(石巻地区・門脇町)

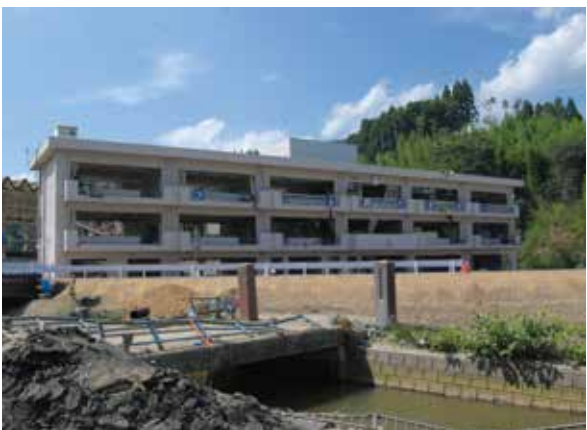
津波で水没した吉浜小学校。内部も破壊されている。校舎の時計は地震が発生した午後2時46分で止まっている。(北上地区・十三浜)

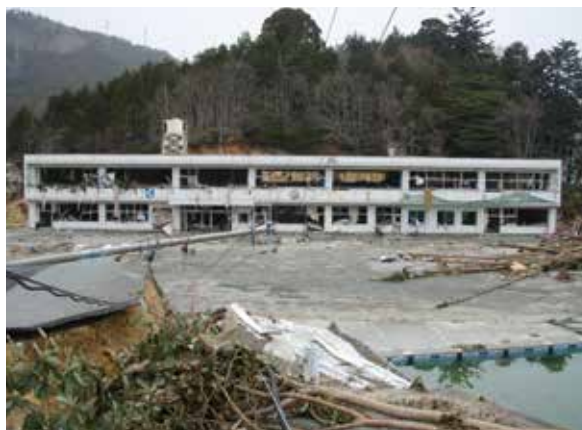
牡鹿半島東部の鯨浦湾に面する地域にあった谷川小学校。津波により2階の窓も破壊された。(牡鹿地区・大谷川浜)

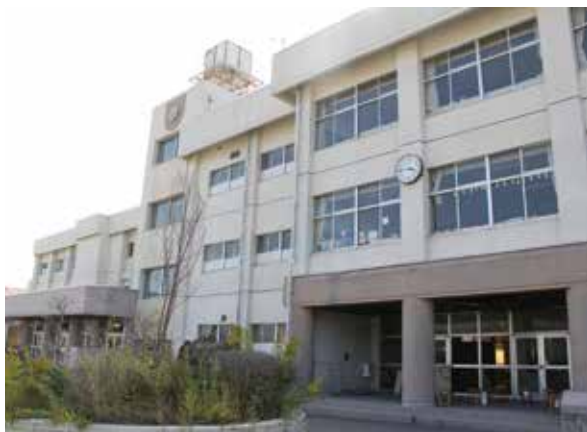
解体前の女子商業高校校舎。津波で1階部分のガラスがなくなっている。1957（昭和32）年に開校した渡波家政専修学校以来、55年間渡波地域に立地したが、閉校を余儀なくされた。

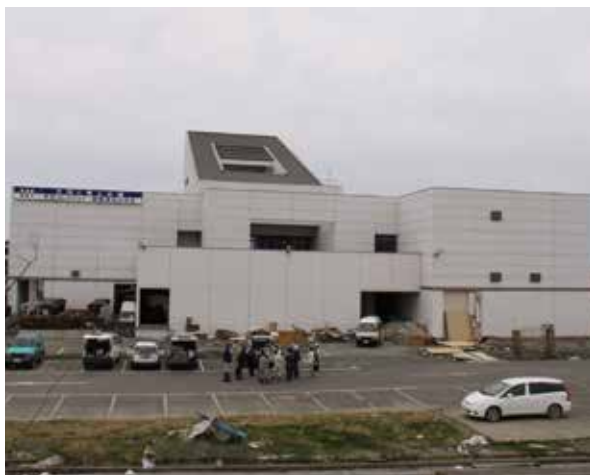
旧北上川の河口付近にあった石巻文化センターは津波が直撃した。特に1階は、第1収蔵庫を除き壊滅的な被害を受けた。(石巻地区・南浜町)

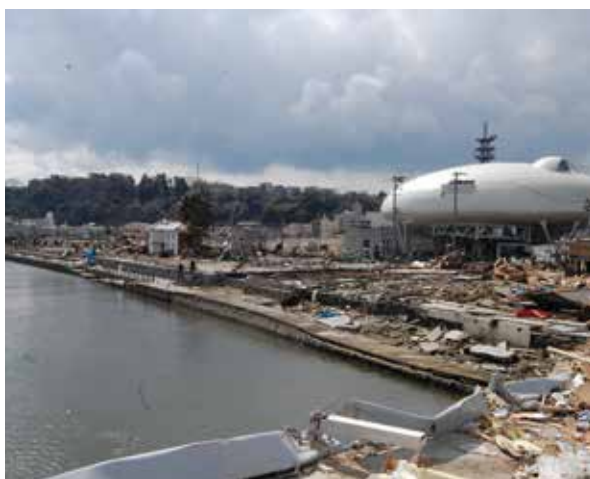
石ノ森萬画館は津波で浸水。建物は残ったものの、1階にあった物のほとんどはガラスを突き破り流出した。(石巻地区・中瀬)

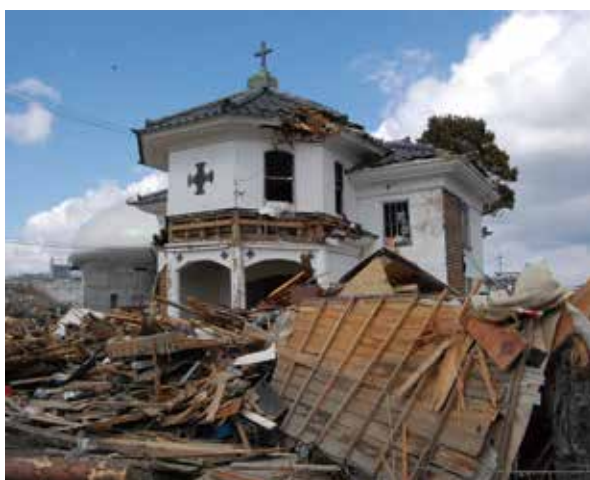
津波の直撃を受けた旧石巻ハリストス正教会教会堂。壁の一部がはがれ落ち、柱も斜めになり建物もゆがんだ状態となったが、倒壊は免れた。(石巻地区・中瀬)

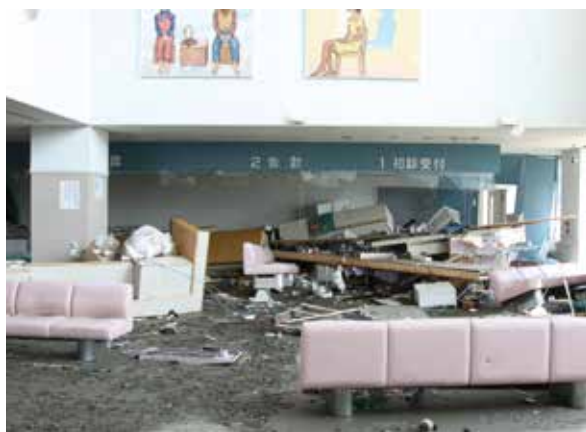
1階ロビーは津波が侵入し、待合室の腰掛やカウンターなどが破壊された。

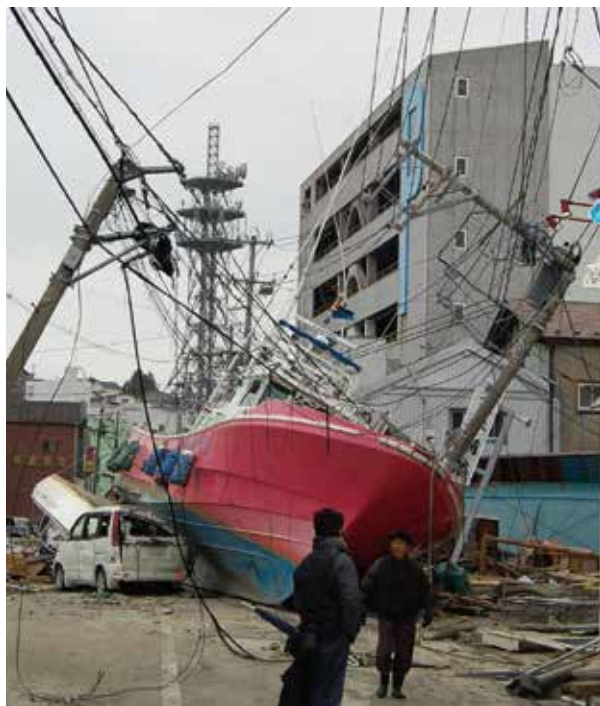
電柱、電線への被害で復旧作業は困難を極めた。(石巻地区・中央)

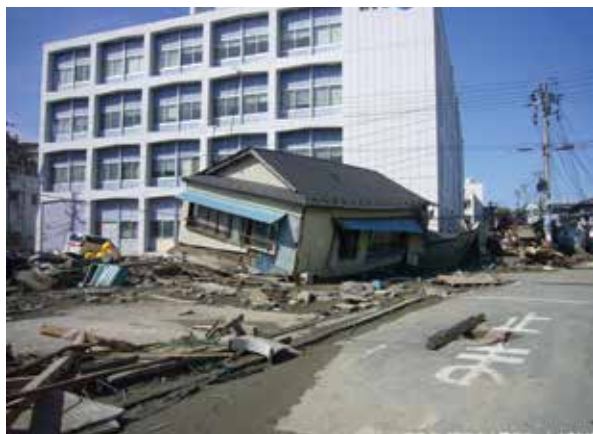
NTT東日本石巻門脇ビルは電力設備が津波で浸水したが、通信設備は上位階にあったため浸水を免れた。(石巻地区・門脇町)
