雲雀野海岸や長浜海岸などの海岸堤防(整備済:チリ地震対応)は、津波を防御できなかった。

旧北上川河口部は無堤防のため大きな被害が、また、定川や運河でも破堤や越流により被害が生じた。

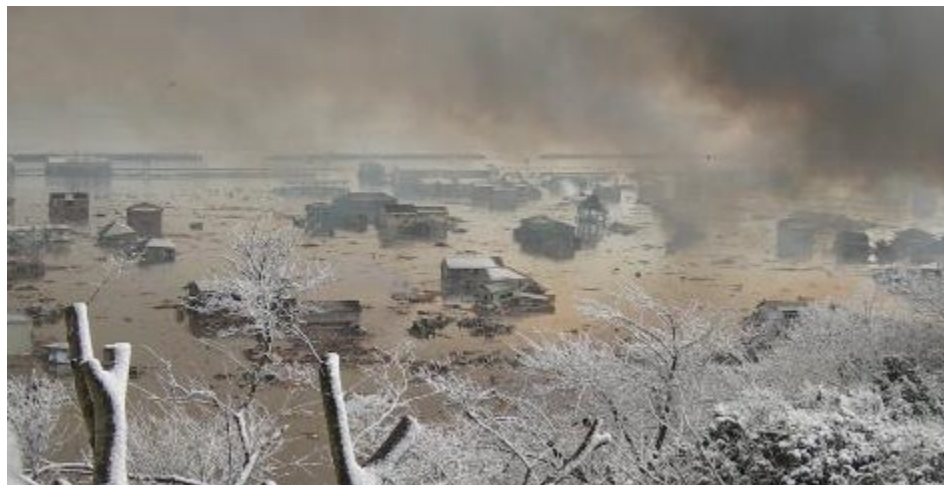
▲雲雀野海岸から侵入した津波で壊滅状態となった南浜町の状況(3月11日16:57撮影)

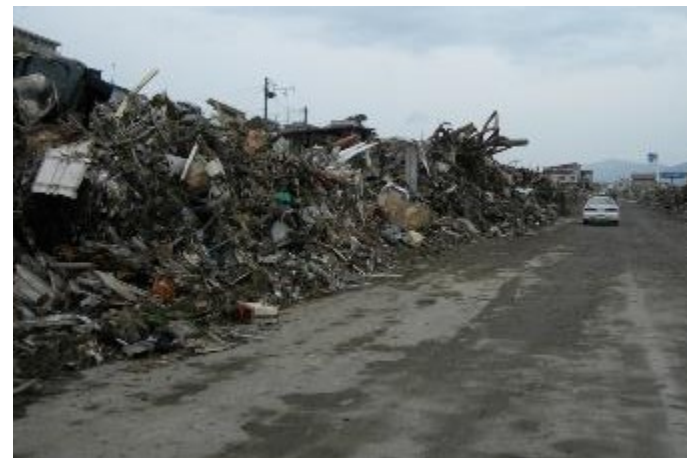
▲南浜町の被災状況(3月21日撮影)

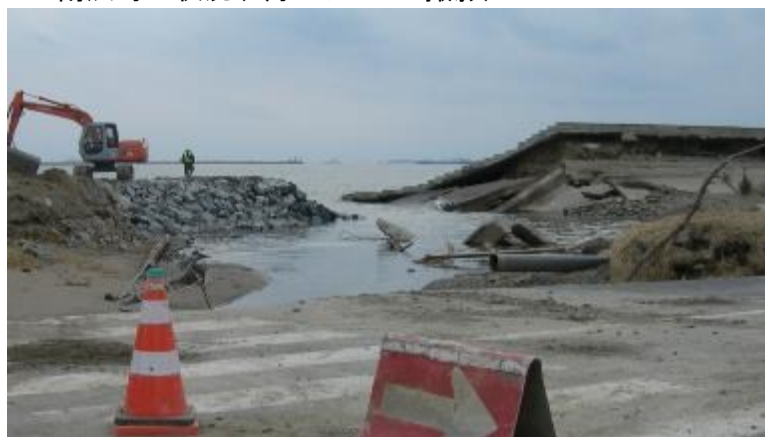
▲被災した長浜海岸堤防の状況(3月25日撮影)

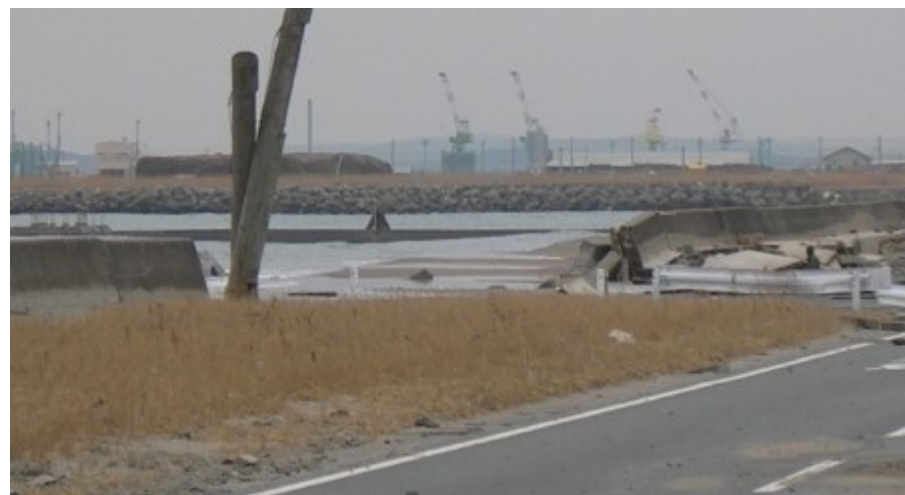
▲被災した雲雀野海岸堤防の状況(3月21日撮影)

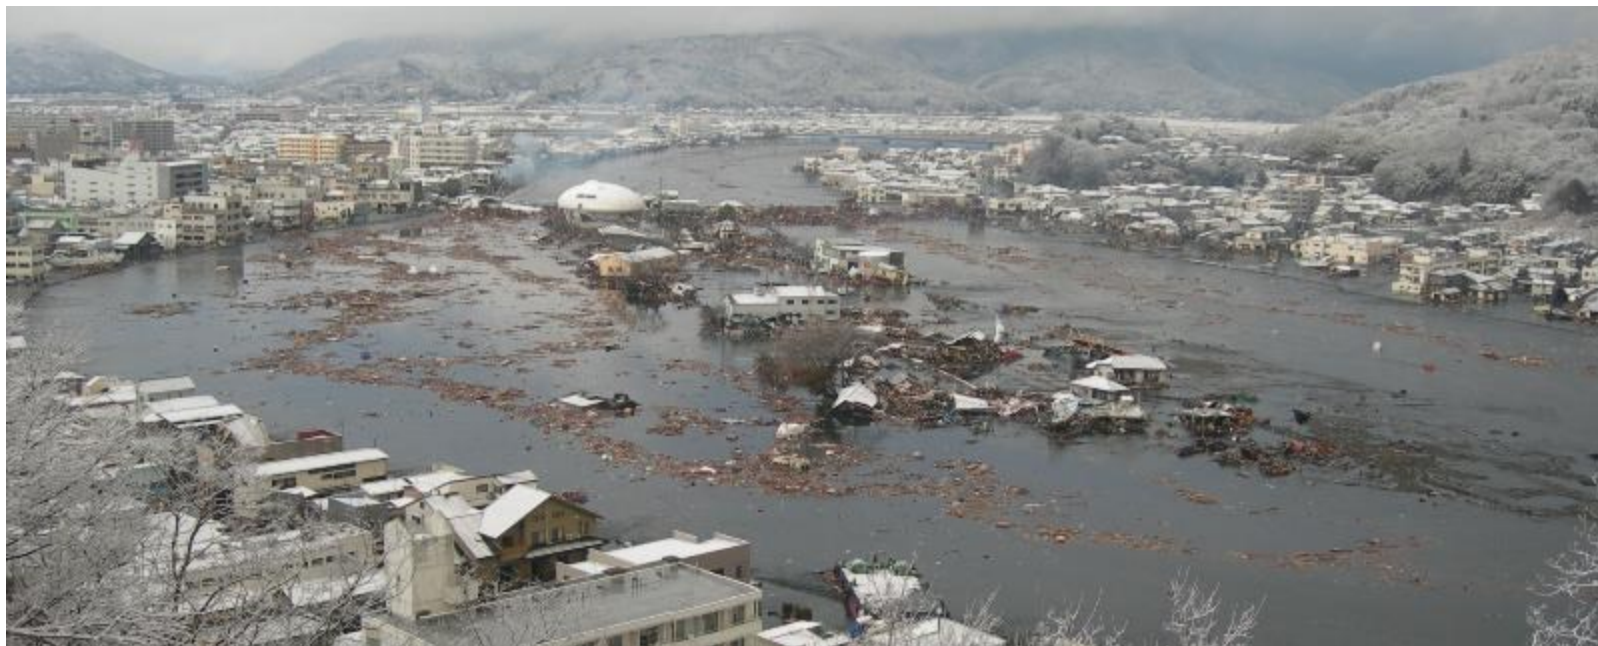
▲日和山より津波引波時の旧北上川中瀬方向をのぞむ(3月11日17:00撮影)

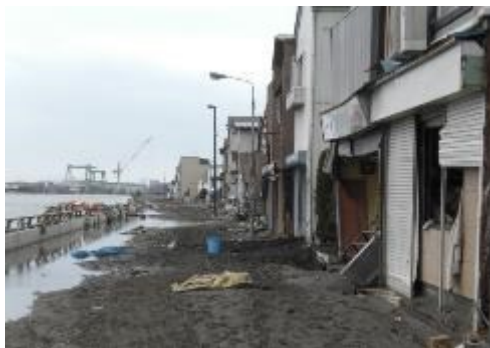
▲旧北上川右岸 門脇地区の被災状況(3月15日撮影)

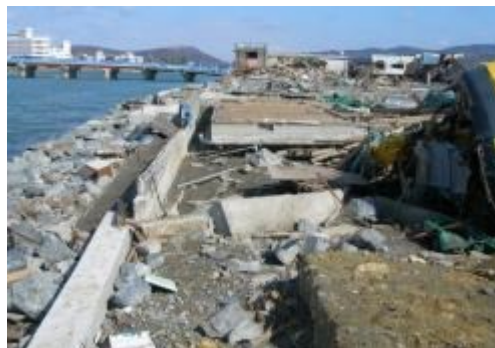
▲旧北上川左岸 湊地区の被災状況(3月28日撮影)

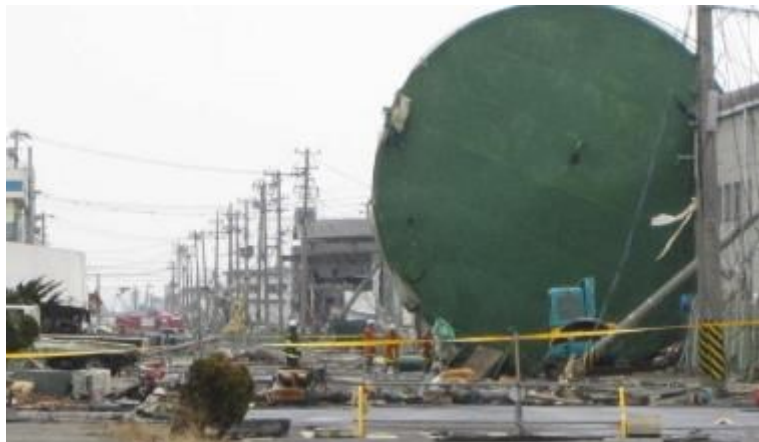
▲津波時に火災が発生し類焼した南浜町の状況(3月21日撮影)

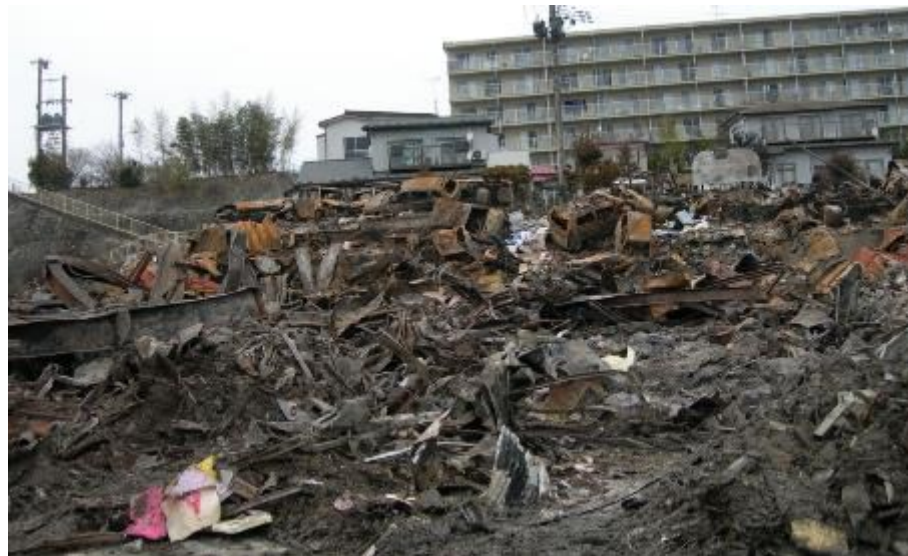
▲石巻工業港背後地に流出した丸太や飼肥料(3月21日撮影)

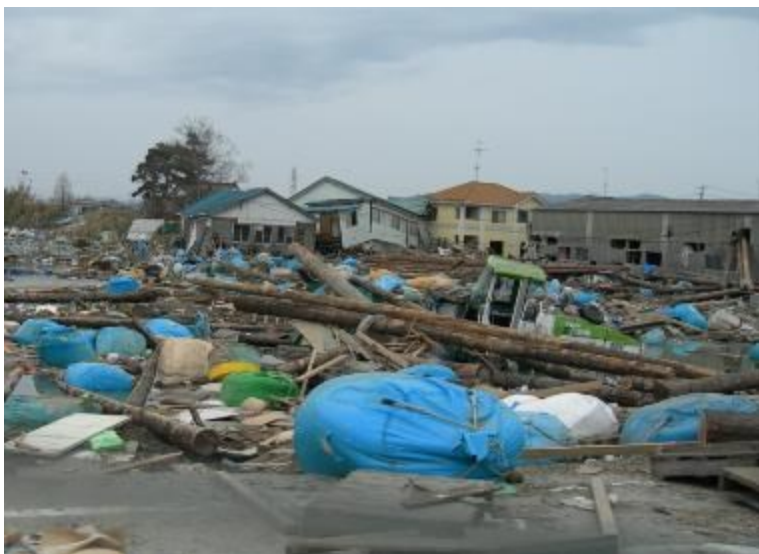
雲雀野海岸から入った津波が南浜町を
経て門脇から旧北上川に流出
(火災を伴う) 3月11日17:04撮影

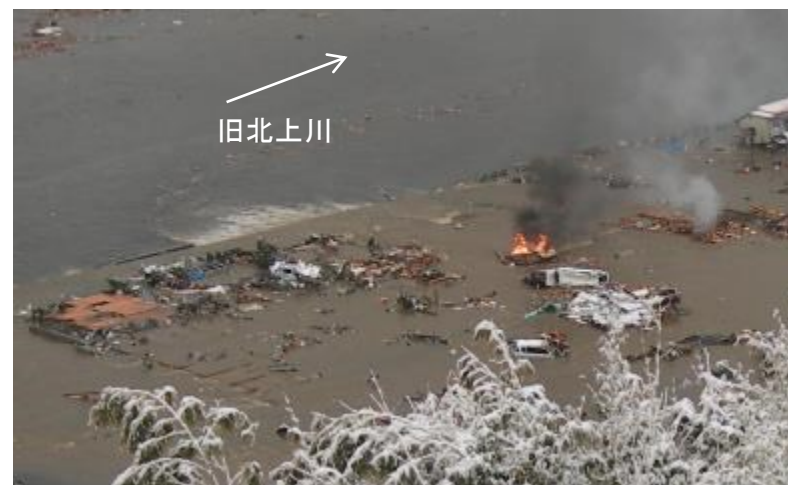
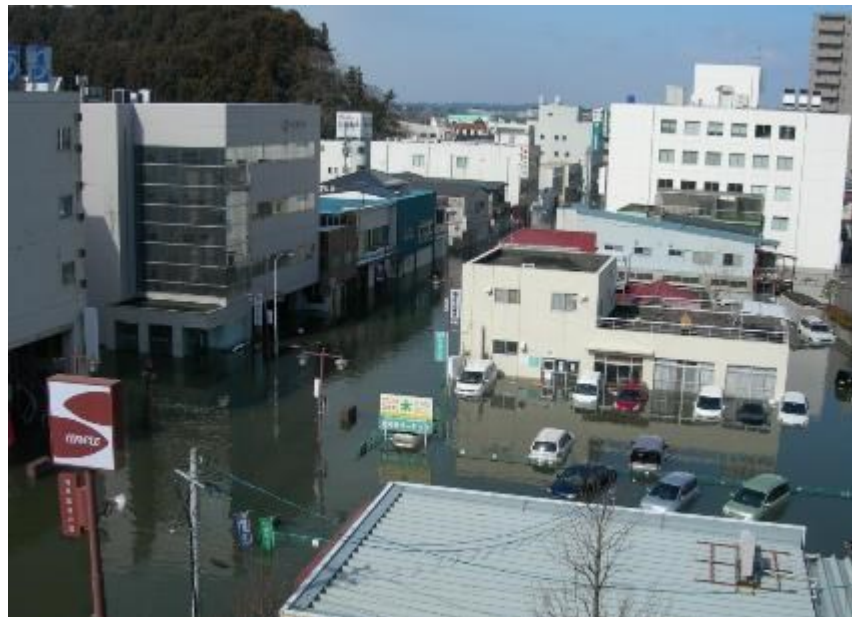
津波が市街地へと浸水し、数日間にわたり都市機能が麻痺

▲石巻の中心市街地が津波により浸水(3月12日10:25撮影)

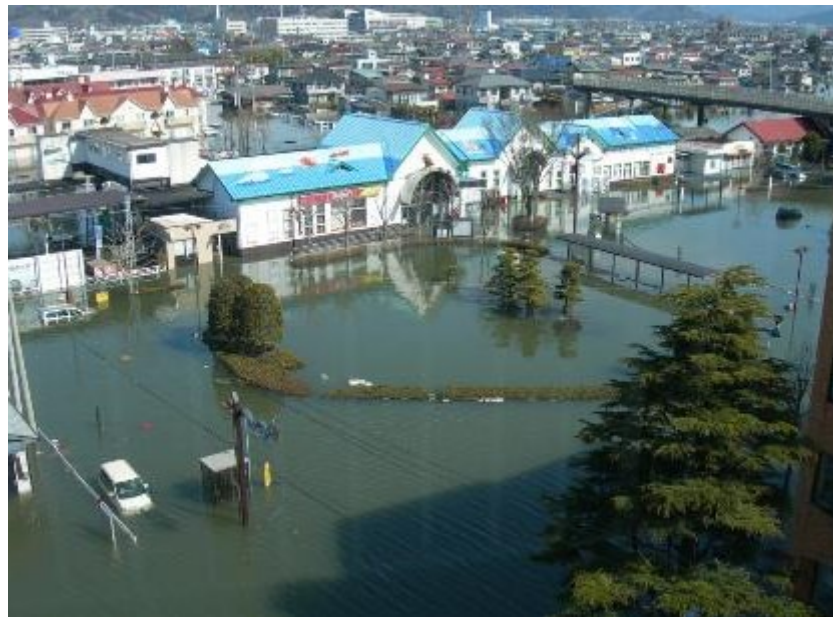
▲駅前通りの状況(3月12日5:49撮影)

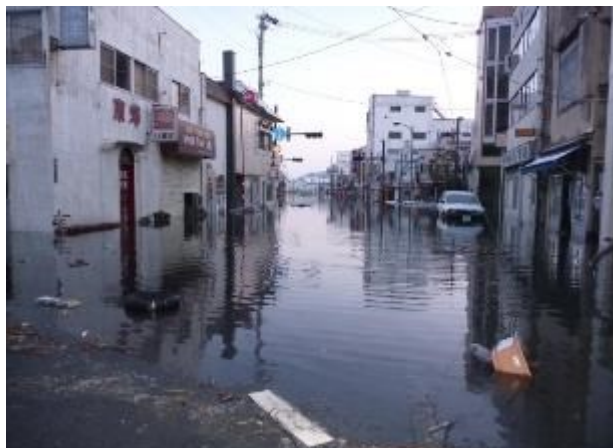
▲大街道の状況(3月13日9:02撮影)

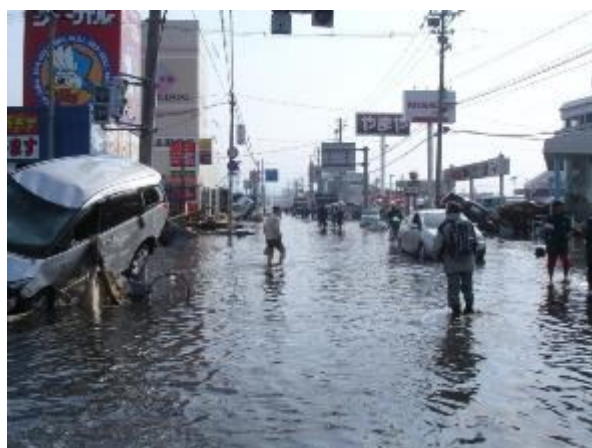
▲既設ポンプ場が津波で使えなくなったため、国交省のポンプ車により市街地に湛水した水を排水(3月13日10:20撮影)
