「中間とりまとめ」以降に判明した主な事実情報について

大川小学校付近における津波の挙動について p. 1

大川小学校付近における津波の挙動について

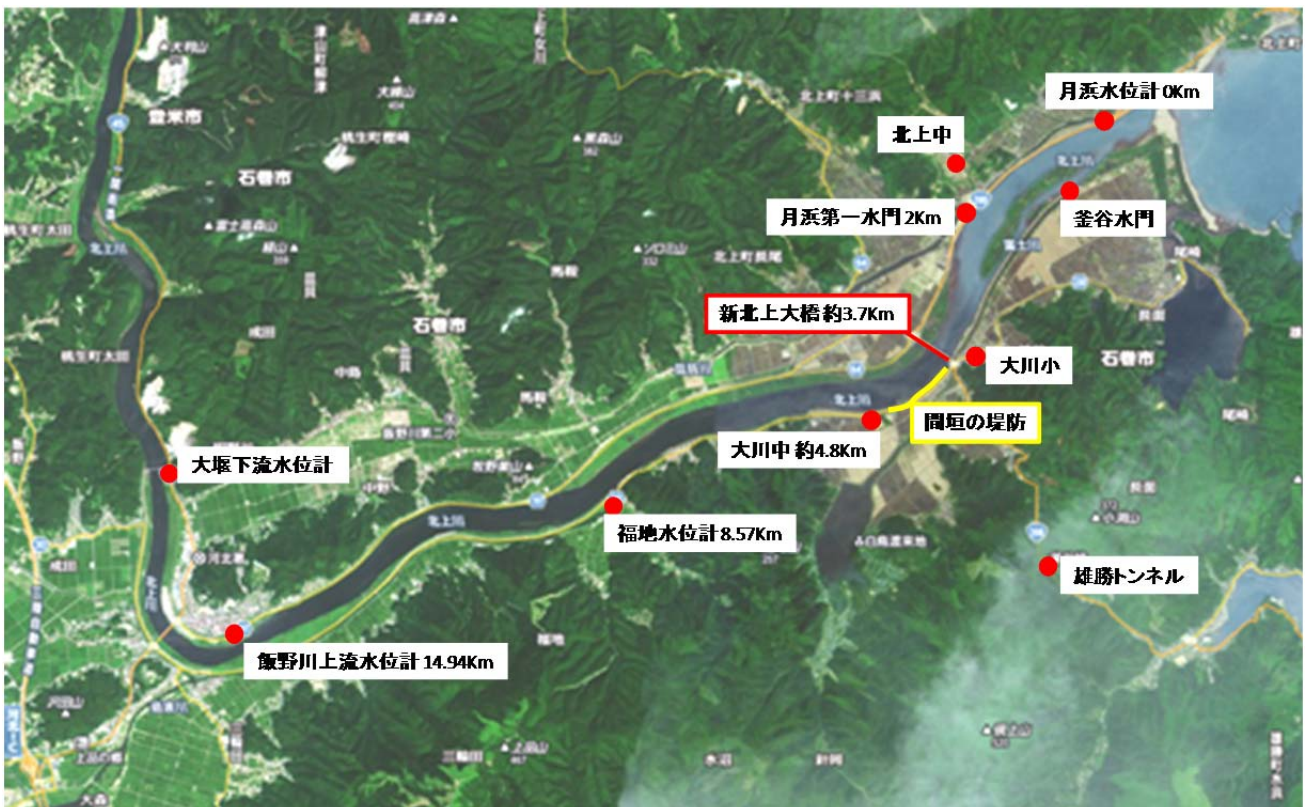
図 1：本報告に関連する水位計等の設置場所等の情報

北上川河口域には、下流から 1)月浜水位計（河口から 0.00Km¹）、2)福地水位計（8.57Km）、3)飯野川上流水位計（14.94Km）、4)大堰下流水位計（17.20Km）、5)大堰上流水位計（同）の 5 つの水位計が設置されている（図 1 参照）。このうち、月浜水位計は地震発生直後の 14:50 からしばらくの間、600cm を越える異常に高い水位を記録しているが、これは実際の水位の変化ではなく、地震の揺れによる計器の不具合であると考えられる。また大堰上流水位計は堰が津波を堰き止められたため、初期の水位に変化がない。したがって、以降の分析には残る 3 つの水位計（福地、飯野川上流、大堰下流）のデータを用いることとする。

福地は右岸のみ、飯野川上流は左岸のみに水位計が設置されているため、これらのデータを用い、大堰下流は右岸と左岸に 1 つずつ水位計が設置されていてほぼ同じ値を示しているため、左岸のデータを用いることとする。

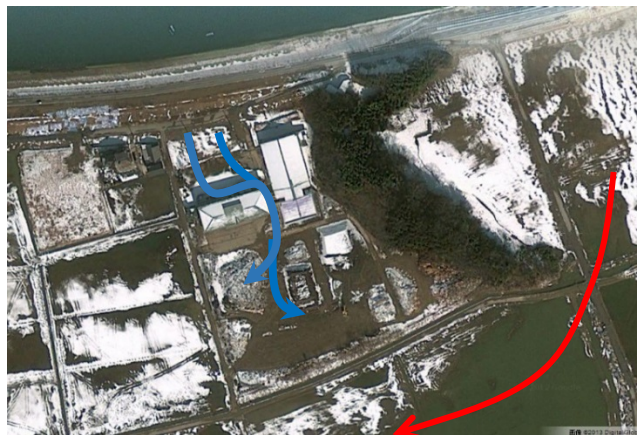
図 7 : 大川中学校の衛星写真 (Google マップより転載)

また、図 6 の写真は校舎から南側 (図 7 参照 ; 北側に北上川) を撮った写真であるが、校庭への浸水が左下から右上に広がっていることがわかる。これは、北上川の堤防を越流した津波が校舎と体育館の間を通過して校庭側に広がったものと考えられる (図 7 中の左側青い矢印のように)。

図 6 の写真では、校庭の外（南側；写真上側）には左ら右への浸水が確認できる。まだ右上は浸水していないことから越流した津波の先端部を写した写真であると考えられる。位置関係から考えて、この越流した津波の先端部は、大川中学校から見て下流側にある山の裏側、すなわち、いわゆる「間垣の堤防」を越えて津波が浸水している様子であると考えられ（図 7 中の右側赤い矢印）、ここから間垣の堤防のおおよその越流開始時刻が推定できる。
