橋梁名・所在地・管理者名等

定期点検記録様式(その1) 橋梁の諸元と総合検査結果										起点側緯度38.54648611 経度141.3512888		終点側緯度 経度		橋梁ID38.54648, 141.35128	
フリガナ		ミソサクハシ		路線名		大網芝下線		管轄		宮城県		橋梁コード		202228	
橋梁名		味噌増作橋		距離標		自至		管轄		石巻市		調査更新年月日		2024/03/29	
所在地		自石巻市皿貝字味噌増作139番の先		距離標		自至		管轄		石巻市		現地確認年月日		2023/12/04	
供用開始日		不明		橋長		2.6		活荷重・等級				等橋		適用示方書	
上部構造形式		RC床版橋(その他)		幅員		全幅員4.00		地覆幅		歩道幅		車道幅・車線		車道幅・車線	
下部構造形式		その他(橋台) 不明		幅員		有効幅員4.00		地覆幅		歩道幅		車道幅・車線		車道幅・車線	
基礎形式		その他(不明)		備考				地覆幅		歩道幅		車道幅・車線		車道幅・車線	
調査年				交通条件		調査年		台							
大型混入率				荷重制限		t									
健全度(橋単位)		Ⅲ		前回判定(Ⅱ)				定期点検者							
総合検査結果		(1) 対策区分 C1・M(予防保全の観点から措置を講ずる事が望ましい損傷) 健全度Ⅱ 下部構造: 橋台: 縦壁は、床版下面で石灰分の析出した白いひびわれの発達とともに浸潤による変色が拡がっているが、橋梁構造の安全性に対する影響は小さいと判断される。(⑩変色・劣化 健全度Ⅱ 対策区分C1 写真3: 様式その7) (2) 対策区分 C2(早期に措置を講ずるべき損傷) 健全度Ⅲ 上部構造: 主桁は、集落の生活道路であり、更なる鋼材の腐食、Co剥離の可能性もあるため、早期に措置を講ずべき状態。(⑦剥離・鉄筋露出 健全度Ⅲ 対策区分C2 写真1: 様式その7) (3) 特記事項 主桁は、集落の生活道路であり、更なる鋼材の腐食、Co剥離の可能性もあるため、早期に措置を講ずべき状態。道路橋の機能に支障が生じる可能性があり、早期に措置を講ずべき状態。

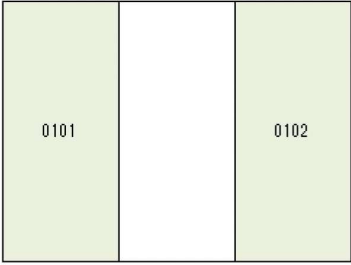
定期点検記録様式(その4) 部材番号図及び要素番号図				径間番号		1		起点側		緯度		38.54648611		経度		141.3512888		終点側		緯度		経度		橋梁ID		38.54648, 141.35128					
フリガナ				ミソサクハシ				路線名				大網芝下線				管理者				宮城県石巻市				橋梁コード				202228			
橋梁名				味噌作橋																											
部 材 番 号 図 及 び 要 素 番 号 図	上部構造-主桁								下部構造-橋台-胸壁

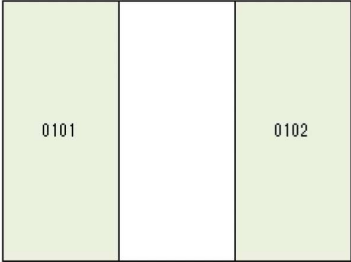
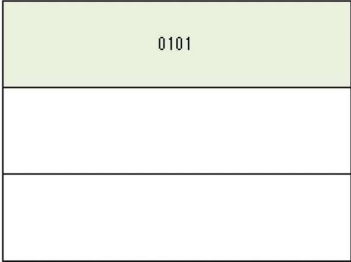
下部構造-橋台-縦壁								路上-地覆
