橋梁名・所在地・管理者名等

架設年次	橋長	幅員
1967年	49.90m	10.00m
橋梁形式		
単跨合成H桁橋3連 控え壁式橋台2基、ラーメン橋脚(RC)2基 規制桁4基

定期点検記録様式(その1) 橋梁の諸元と総合検査結果				起点側		緯度	38.440017	終点側		緯度		橋梁ID	38.44001, 141.31417			
				経度		141.314175			経度							
フリガナ	スミヨシコセンキョウ	路線名	中津橋石巻大橋伊原津一丁目線				宮城県				橋梁コード	202861				
橋梁名	住吉跨線橋						石巻市				調査更新年月日	2024/03/29				
所在地	自 石巻市大橋二丁目	距離標	自									現地確認年月日	2024/01/10			
	至		至													
供用開始日	昭和42年3月1日	橋長	49.9	活荷重・等級	TL-20・I等橋	等橋	適用示方書				昭和39年 鋼道路橋設計示方書				調査年	
上部構造形式	単純合成H桁橋3連	幅員	全幅員	10.80	地覆幅	歩道幅	車道幅・車線	車道幅・車線	歩道幅	地覆幅	中央帯	中央分離帯	交通条件	調査台		
			有効幅員	10.00	0.40		5.00	1	5.00	1		0.40				
下部構造形式	控え壁式橋台2基、ラーメン橋脚(RC)2基	備考	点検方法：BT-200 (JR石巻線以外)、軌道高所作業車(H=12.5m) (JR石巻線) 交差点名：JR石巻線											大型混入率	%	
基礎形式	規制杭4基		荷重制限	t												
総合検査結果	健全度(橋単位)	Ⅲ	前回判定(Ⅱ)											定期点検者		
	住吉跨線橋は、竣工後57年経過している。

定期点検記録様式(その7) 損傷写真及び判定結果			径間番号	1	起点側	緯度	38.440017	終点側	緯度		橋梁ID	38.44001, 141.31417
					経度	141.314175			経度			
フリガナ	スミヨシコセンキョウ		路線名	中埜橋石巻大橋伊原津一丁目線		管理者	宮城県石巻市		橋梁コード	202861		
橋梁名	住吉跨線橋

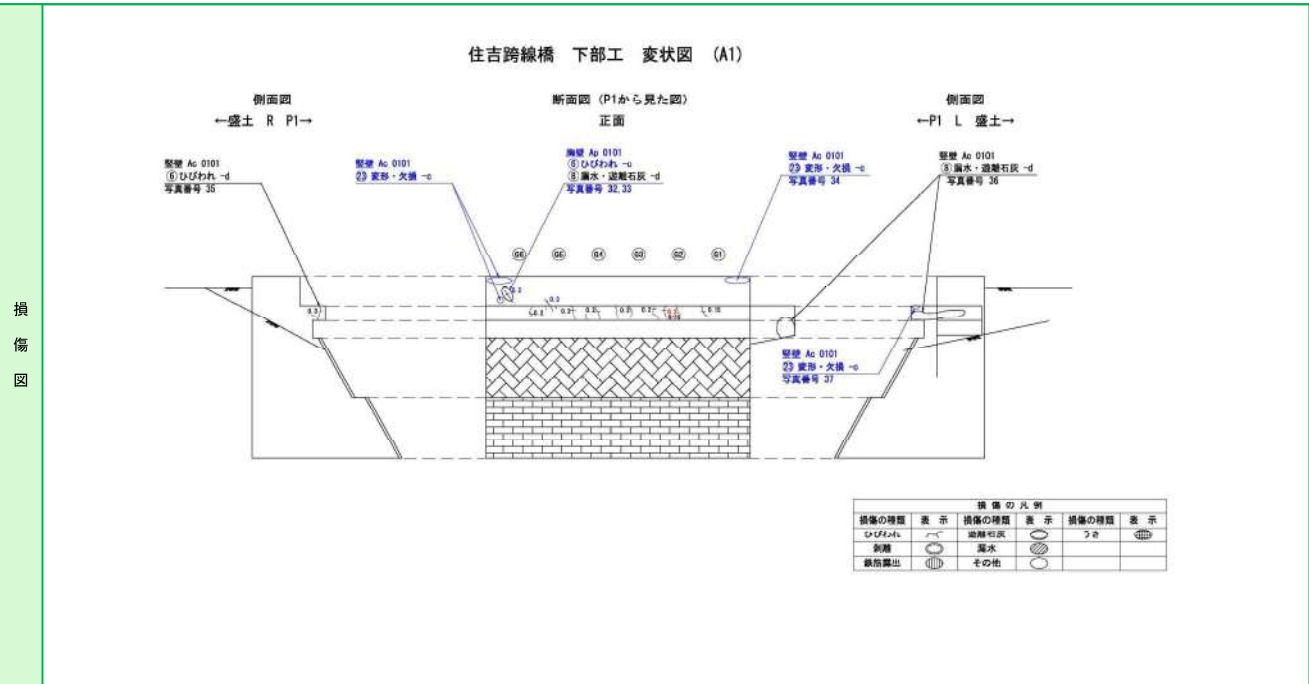
データ記録様式(その9) 損傷図	径間番号	1	起点側	緯度	38.440017	経度	141.314175	終点側	緯度		経度		橋梁ID	38.44001, 141.31417
------------------	------	---	-----	----	-----------	----	------------	-----	----	--	----	--	------	---------------------

※ 高欄 (07) で特記されていない部材は、①腐食-8、⑤防食機能の劣化-8を示す。(写真番号54, 55)
 ※ 地盤 (08) で特記されていない部材は、④変色-8、⑥劣化-8を示す。(写真番号56, 58)
 ※ 伸張装置 (EJ) で特記されていない部材は、①腐食-4、③防食機能の劣化-8を示す。
 ※ 鉄筋露出 (09) で特記されていない部材は、①腐食-4、③防食機能の劣化-8を示す。(写真番号63, 64)
