**石巻トゥモロービジネスタウン
宅盤品質説明書**

平成21年11月

中小企業基盤整備機構 東北支部

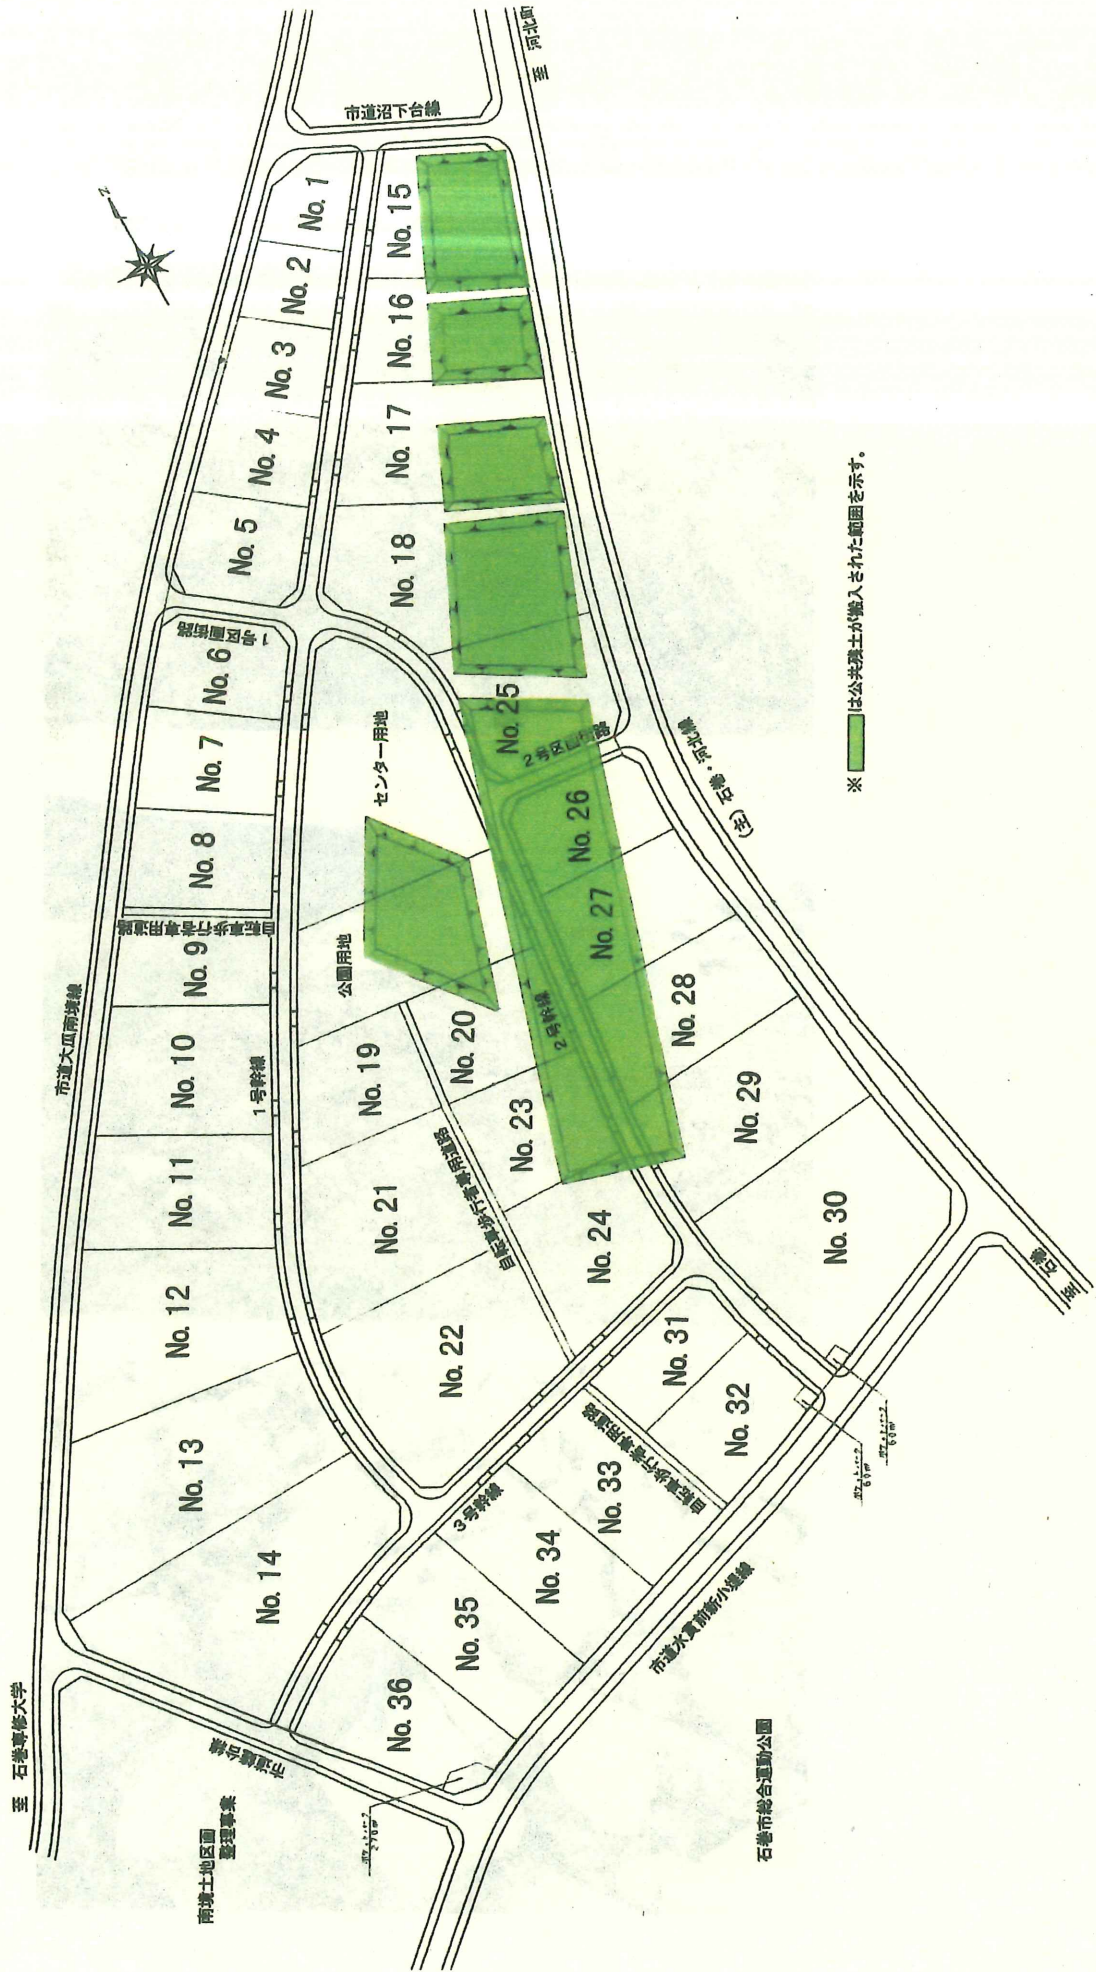
当団地の盛土材として一部範囲において岩砕が使われています。岩砕による盛土の区域は図-3の範囲で、概ね地表面30cm以下から3mの厚さです。岩砕は他の公共事業から発生したもので、岩質は砂質頁岩で硬質です。岩の大きさは概ね30cm以下に砕かれています。一部30cm以上のものが混じっている層もあります。（P.12 写真参照）

※ 緑色は公共緑土が輸入された範囲を示す。

このため、当該盛土部における基礎工事においては杭の種類、施工方法等十分に検討して下さい。
