第1章 震災による被災状況と復興への課題

1 被災状況

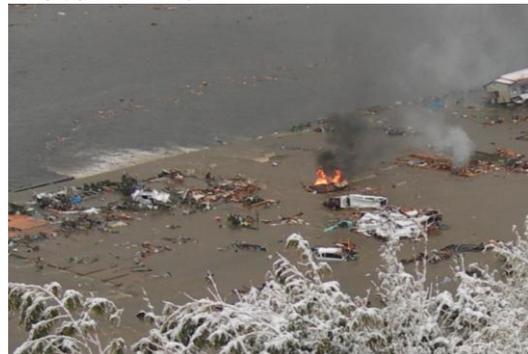
▼門脇町の火災

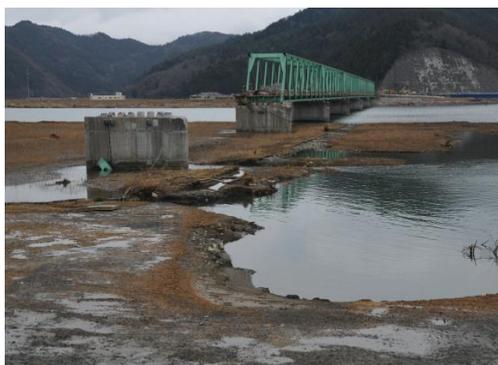
- 震災後、交通渋滞に巻き込まれ、逃げ遅れて多くの方が犠牲となりました。また、地震による崩落や津波による道路・橋りょうの流失により、本庁と総合支所間の道路ネットワークが寸断され、数日間にわたり、各地域が孤立するとともに道路には車や船、汚泥などの災害廃棄物があふれ、通行が不能な状況でした。

▼新北上大橋の落橋

災害に強い道路ネットワークの再構築が必要

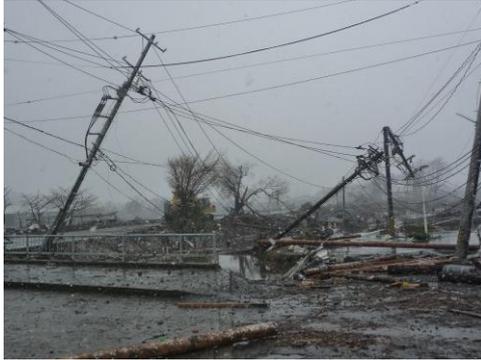
- 地震と津波の襲来により、ライフラインは全戸停止状態となり、電柱等の倒壊や水道管・ガス管の破損、海水の流入、市内全域にわたる浸水、さらには、度重なる余震の発生に伴い、ライフラインの復旧が大きく遅れることとなりました。
- 震災後、氷点下の気温が続き、各家庭内の水道等の配管が破損したことにより、ライフライン復旧後も市民が長期間にわたり不便な生活を強いられることとなりました。

▼ 電柱の倒壊

短期間で復旧できる災害に強い各ライフラインの復旧対策が必要

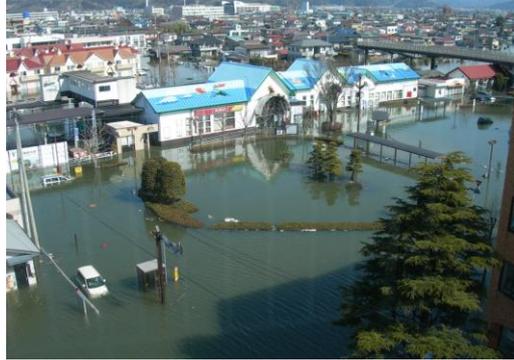
▼ JR 石巻駅の浸水

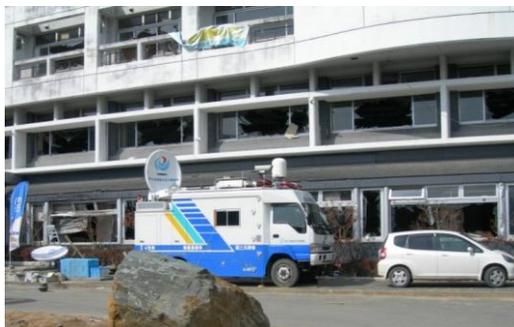
- 本庁舎が数日間にわたり浸水し、また、雄勝・北上総合支所が全壊し、本庁・総合支所間、さらには国や県などとの間においても連絡が取れず、また、道路網も断絶しました。
- 情報伝達や支援物資・避難所等の連携など、本庁・総合支所間の連携が不十分な状況でした。

▼ 被災した雄勝総合支所

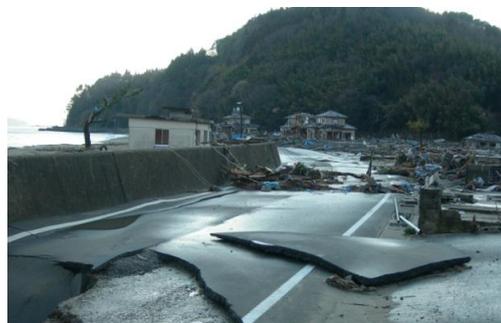
▼ 断絶した北上地区の道路

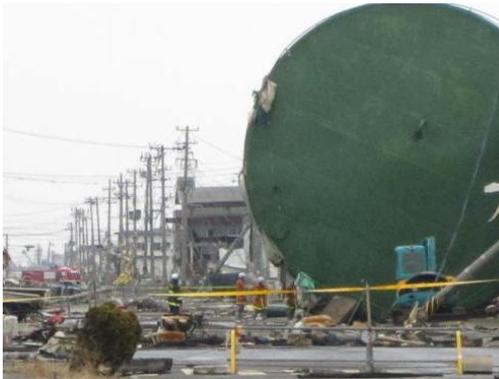
▼石巻漁港臨港道路に流出したタンク

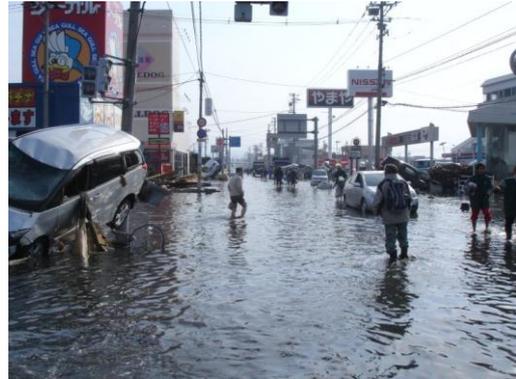
▼冠水した大街道

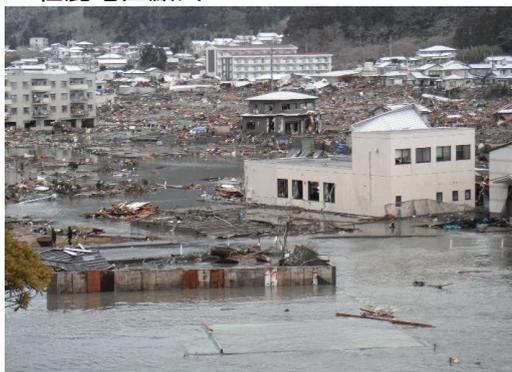
▼牡鹿地区鮎川

- 本市では、震災前から大雨時の内水排除が大きな課題となっていました。震災により内水を排出する各ポンプ場が被災した上、広範囲にわたる地盤沈下により冠水状態が続きました。側溝には、汚泥等が堆積するなど自然に流下しない状況となり、長期間にわたり、復旧が遅れることとなりました。
- 牡鹿半島では最大 120cm、渡波地区では 78 cm、その他の多くの地点でも地盤沈下が生じ、大潮等の高潮位時には、渡波、湊、門脇、魚町地区をはじめ、各漁港、海岸線、河川流域で冠水している状況にあります。

早急な内水排除対策と地盤のかさ上げ対策が必要

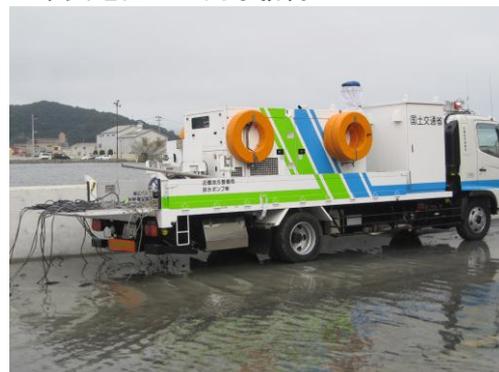
▼中央地区での内水排除

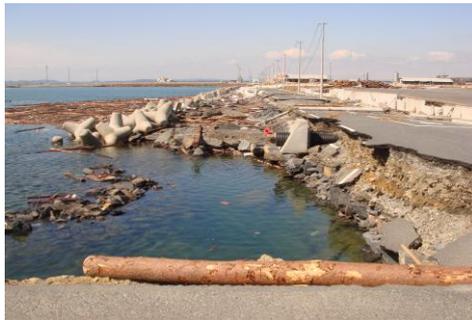
- 石巻港は、県北部の工業・物流の拠点となる臨海型工業港であり、本市の製造業就業人口の1/3の雇用を支え、地域経済の中核を担っていますが、岸壁、民間護岸、航路泊地等の主要な港湾施設に甚大な被害が発生し、生産機能や物量機能が停滞しています。
- 本市には、特定第三種漁港である石巻漁港をはじめ 44 の漁港があり、沿岸漁業や大型漁船により多種多様な漁業が営まれ、卸売市場の水揚げ統計では量、金額とも全国で上位を占め、後背地には、ねり製品など特徴ある全国有数の水産加工団地が形成されていますが、これらの施設が壊滅的な被害を受け、大規模な地盤沈下による冠水と液状化が生じています。
- 水産加工場の冷凍、冷蔵倉庫が被災し、約 5 万トン以上の加工原魚や加工品が腐敗したことから、特例で海洋投棄が認められましたが、分別作業などに多くの時間と労力を要し、周辺の衛生環境の悪化が深刻な問題となりました。
- 古くから中心部として発展してきた中心市街地は、郊外の大規模小売店舗の立地により、商業活力が停滞傾向にある中、本震災により甚大な被害を受けました。
- 既に多くの負債を抱えている企業も多く、事業再建を行うに当たって新たな借入れを行う必要があり、事業の再建に踏み切れない企業も多い状況にあります。
- 沿岸部や河川流域の農地や農業用施設等が甚大な被害を受け、一部の農地では復旧の見通しが立たない状況にあります。
- 本震災により、廃業、解雇、休業を余儀なくされた方が多く、雇用環境は更に厳しい状況になりました。

▼被災した雲雀野海岸堤防

安全に事業が再開できる基盤整備が必要

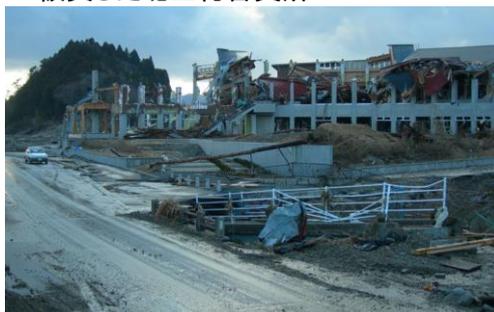
▼被災した北上総合支所
